宮城県名取市
「海岸林再生プロジェクト10ヵ年計画」
(第1次 2011-2020年)

モニタリング調査写真報告
(2019年度)

公益財団法人オイスカ / 名取市海岸林再生の会
2020年1月

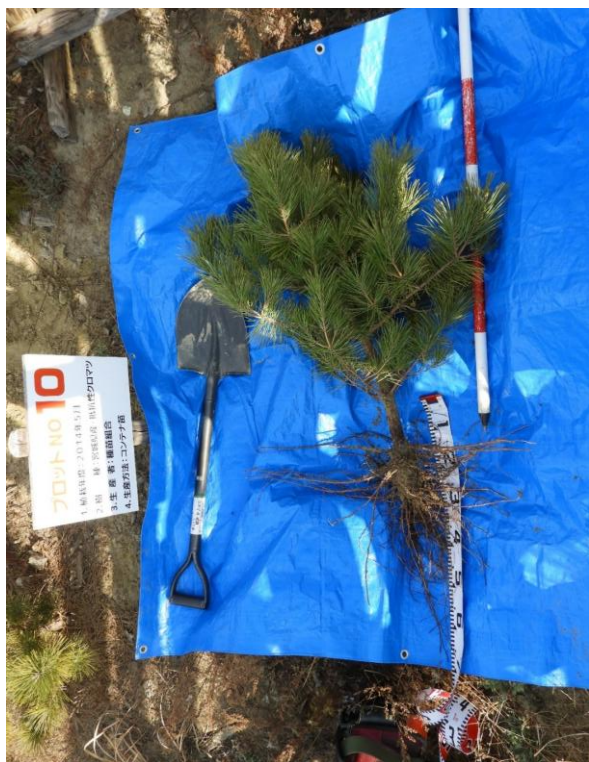
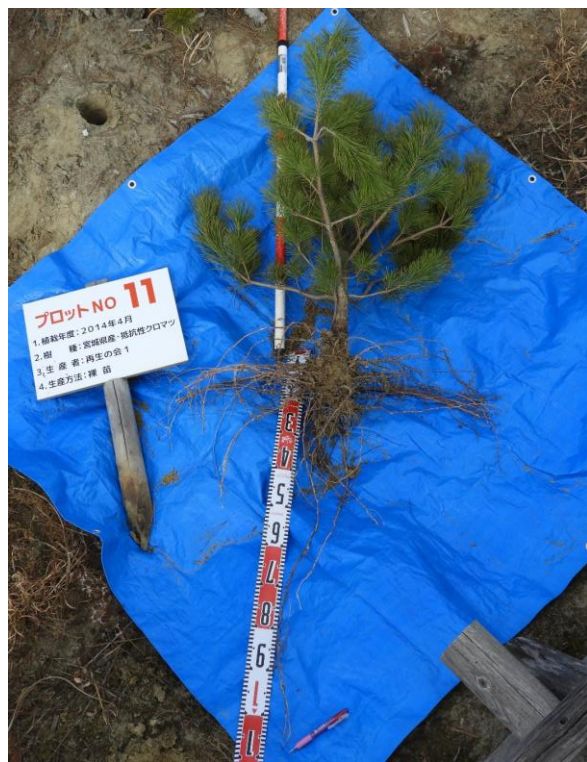
プロット No.10・11 -付録

2014年植栽 コンテナ苗(プロットNo.10 (写真左)) と裸苗(プロットNo.11(写真右)) の根系比較

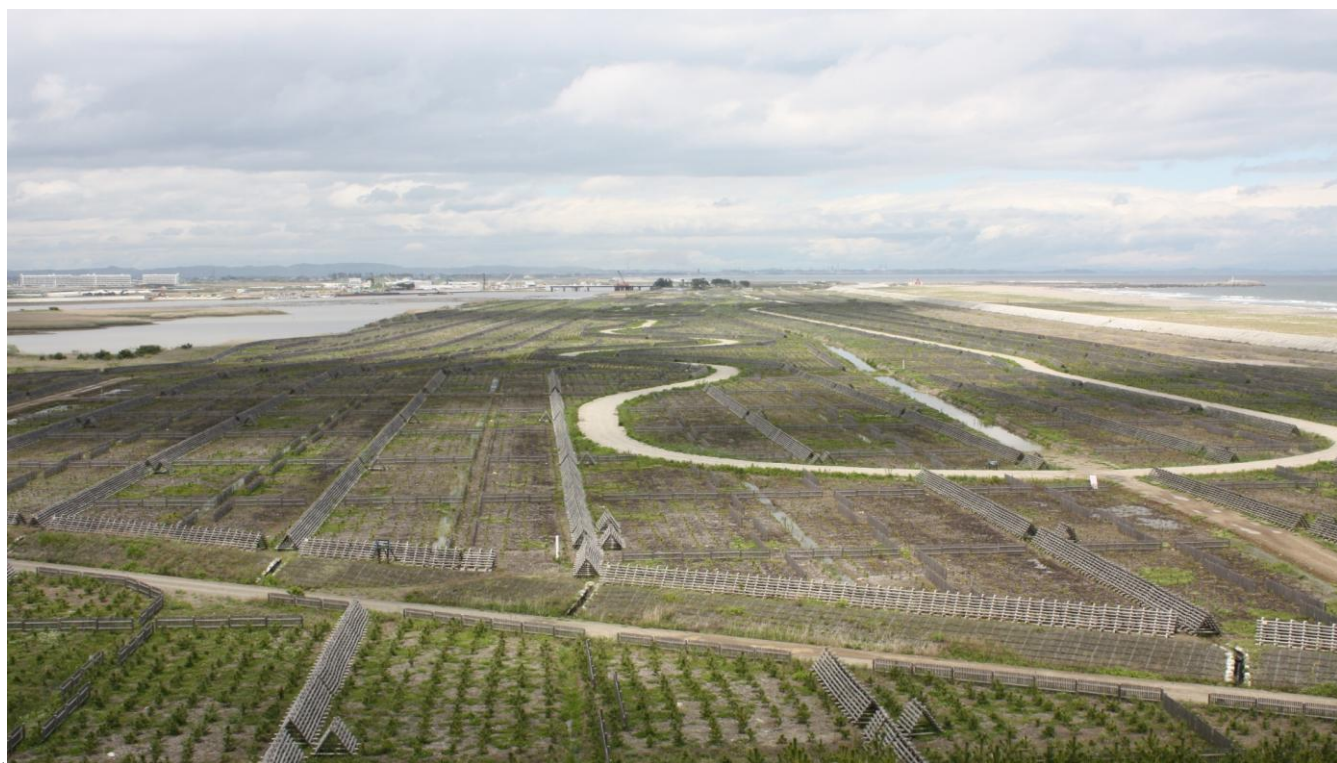
撮影：2018年5月

凝灰岩質砂岩の盛土土壌、瓦礫仮置場としての転圧、サイクリング道工事による排水抑止、ヘドロ混入などの影響も加わり多湿箇所が非常に多い

●滞水に悩む代表的箇所

植栽地内を周回する市サイクリング道基盤工事の際、その内側全体に震災由来のヘドロが最底部に敷かれ、その上に砂土を盛った。そのため、現在の地表面から2m下は透水性の悪い粘土質の層（ヘドロ）があり、盛土上の滞水が著しくなった

溝切り作業（排水溝の増設）

降水量の8割は即林外に排出することを目標に、ボランティアにより排水溝を増設開始（2017年～）

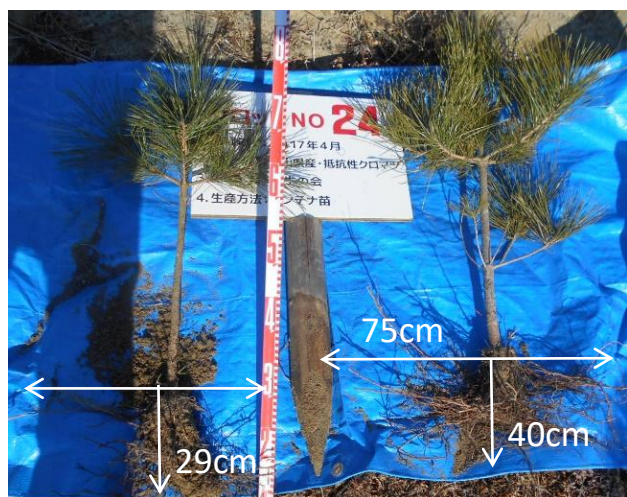
樹高平均54.00cm 根元平均17mm
根の分岐数約50本、67本
根量分岐多い、斜出根・細根が発達

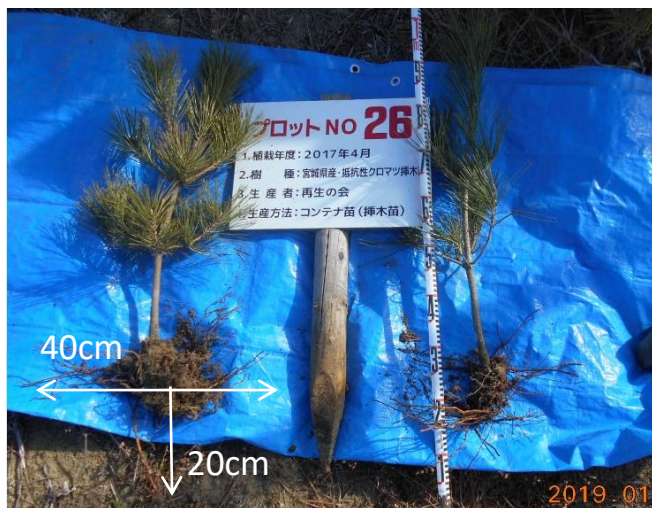
樹高平均55cm 根元径平均16mm
コンテナ部分に根の分岐数約20本、17本
根量分岐疎 細根少ない

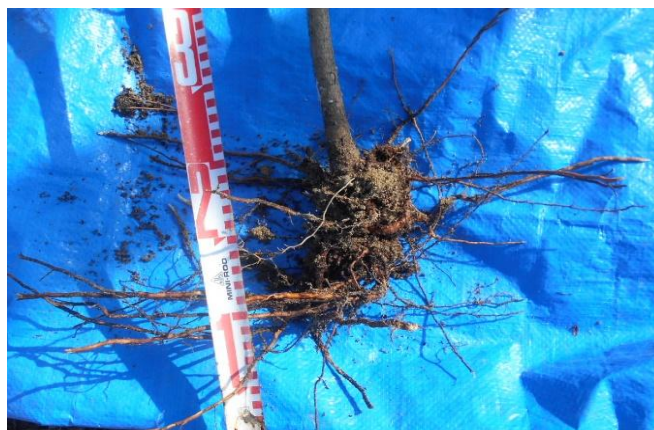
プロットNo.24同様、多湿土壌のため、根が影響を受けている
