宮城県名取市
「海岸林再生プロジェクト10カ年計画」
(第1次 2011-2020年)
(第2次 2021-2030年)

生長モニタリング調査写真報告
(2014-2023年)

2024年4月
公益財団法人オイスカ / 名取市海岸林再生の会

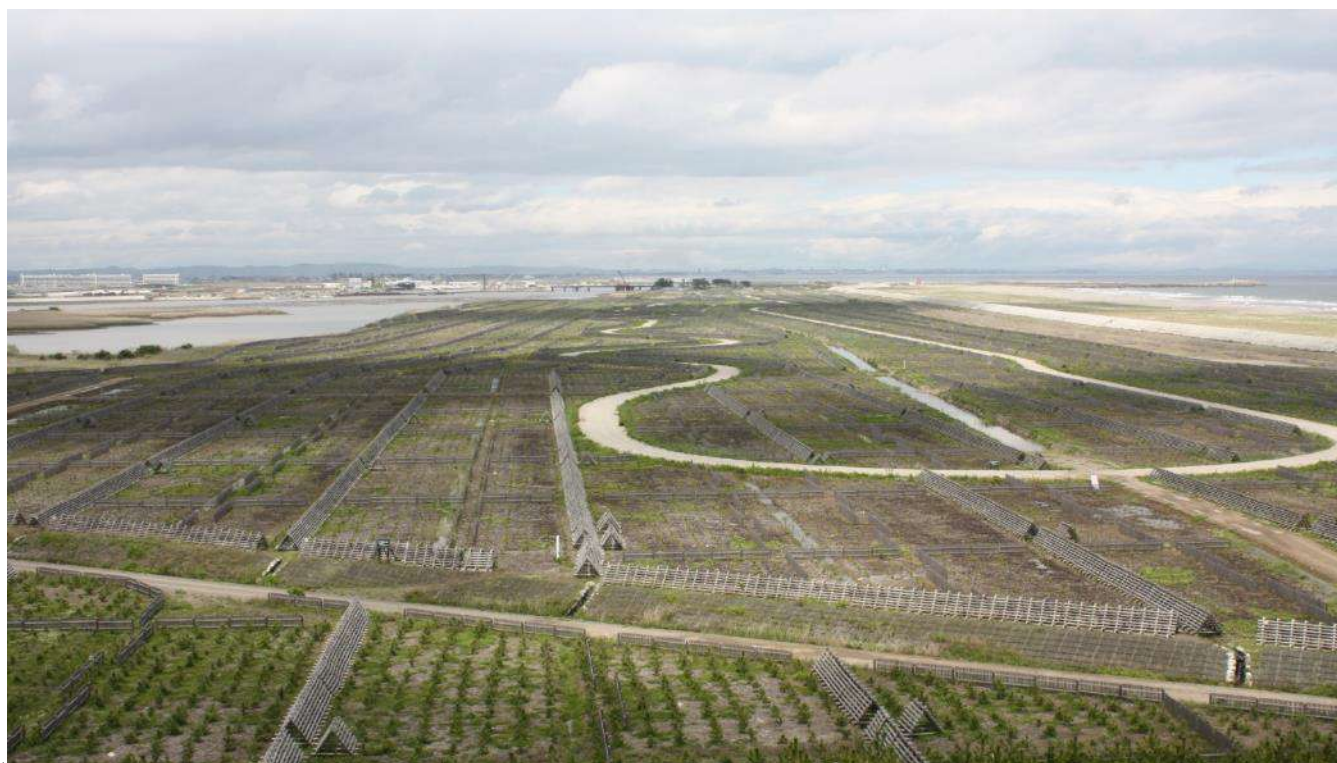
凝灰岩質砂岩の盛土土壌、瓦礫仮置場としての転圧、サイクリング道工事による排水抑止、ヘドロ混入などの影響も加わり多湿箇所が非常に多い

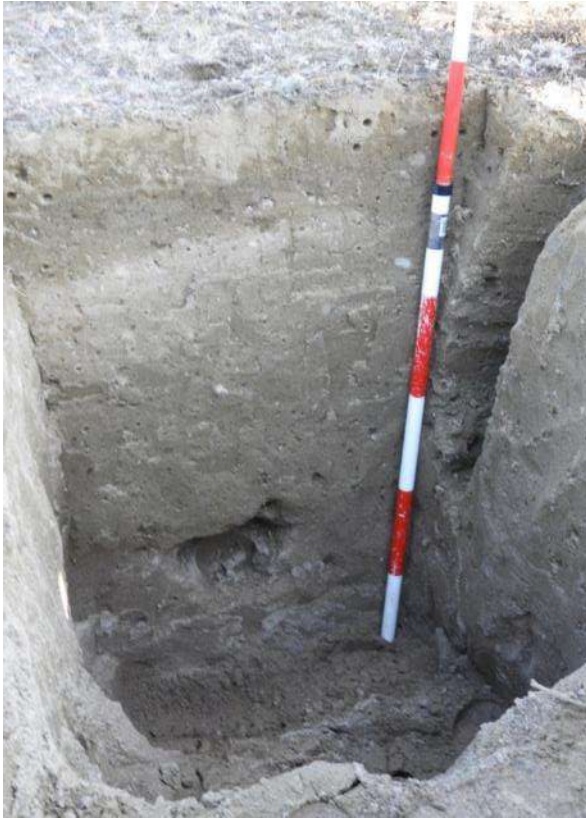
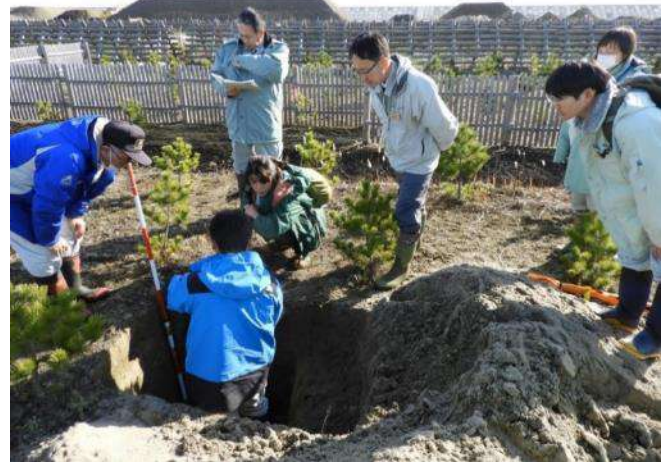
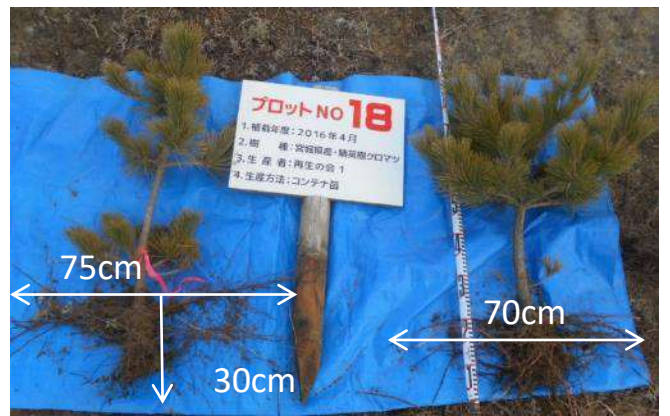
森林総研調査地 ① (プロットNo.18 隣接)

土壌断面周囲木(5本)
樹高平均65.3cm 根元平均24mm コンテナ部分に
根の分岐数約30本 水平根、斜出根が発達

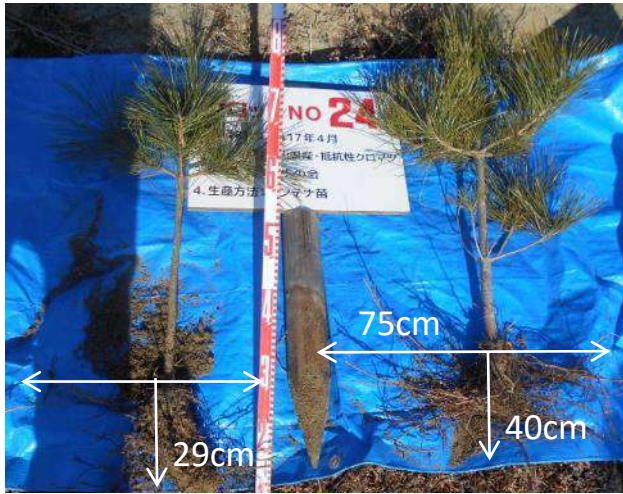
樹高平均54.00cm 根元平均17mm
 根の分岐数約50本、67本
 根量分岐多い、斜出根・細根が発達

多湿土壌のため、根が影響を受けている

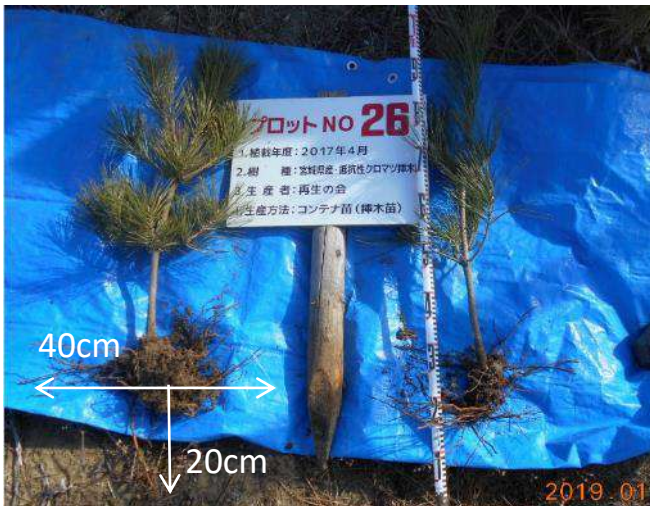
樹高平均55cm 根元径平均16mm
 コンテナ部分に根の分岐数約20本、17本
 根量分岐疎 細根少ない

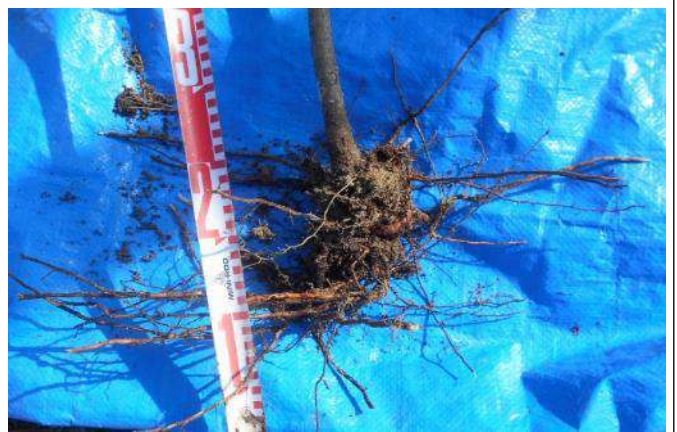
プロットNo.24同様、多湿土壌のため、根が影響を受けている

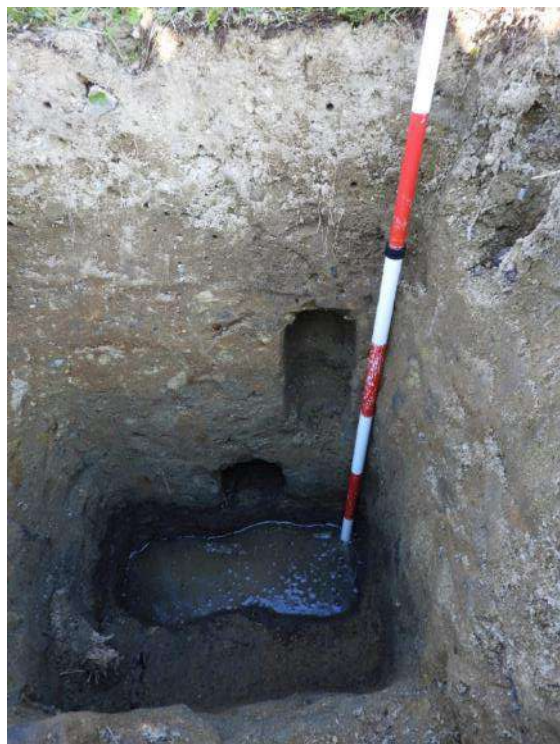
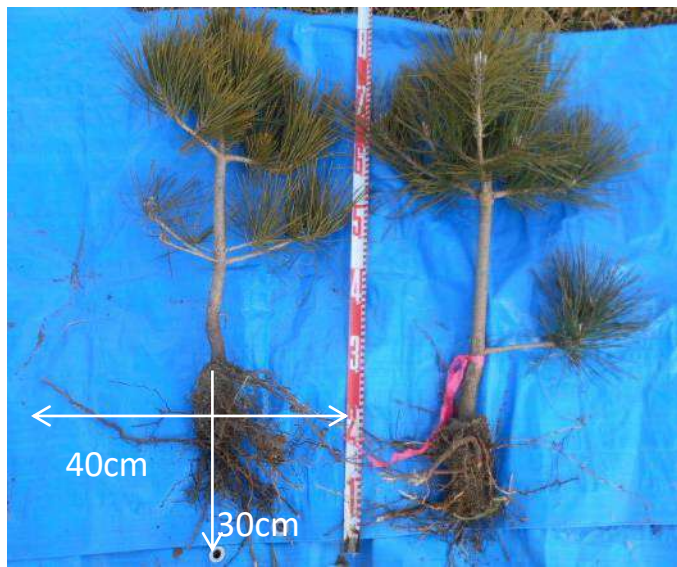
(写真上)土壌断面周囲木(5本) 樹高平均51cm 根元平均
20mm コンテナ部分に根の分岐数約25本
根量分岐少ない、コンテナ付近

(写真左)土壌断面周囲木(5本) 樹高平均51cm 根元径平均
20mm コンテナ部分に根の分岐数約25本
根量分岐少ない コンテナ付近

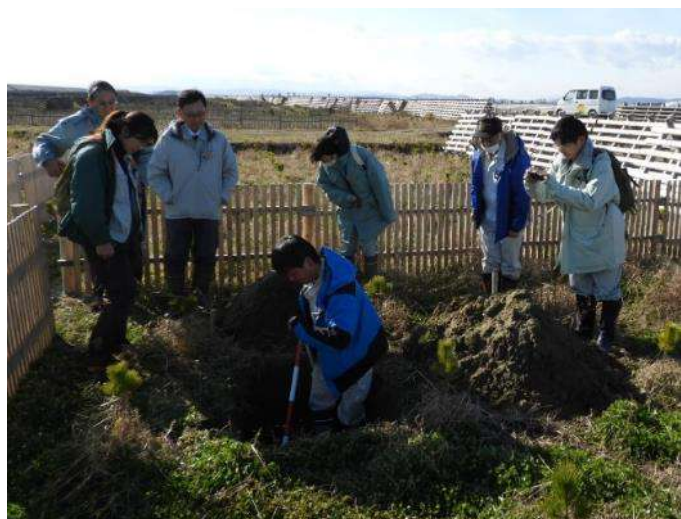
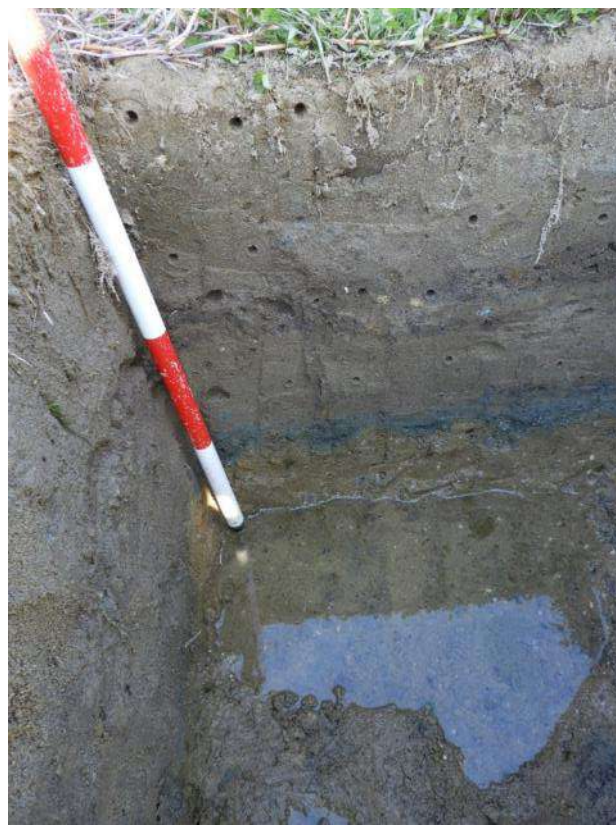
土壌断面周囲木(5本)
樹高平均46cm 根元径平均19mm
コンテナ部分に根の分岐数約25本
根量コンテナ付近発達せず
