宮城県名取市
「海岸林再生プロジェクト10カ年計画」
(第1次 2011-2020年)
(第2次 2021-2030年)

生長モニタリング調査写真報告
(2014-2023年)

2024年4月
公益財団法人オイスカ / 名取市海岸林再生の会

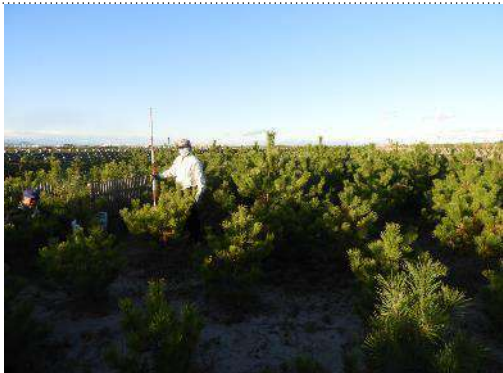
撮影：2021年11月 *大排水溝の排水口工事前

2021年11月 平均樹高125.1cm 平均根元径:45.8mm
 前年比生長量：樹高+28.4cm 胸高直径+8.9mm

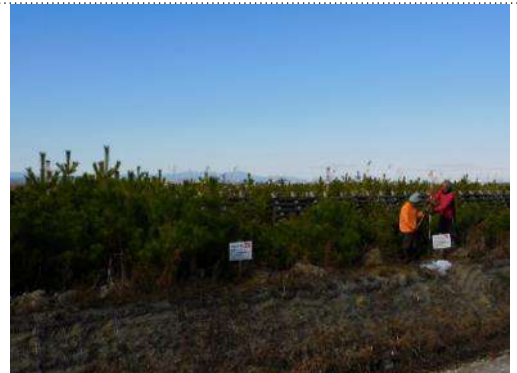
撮影：2022年11月 *大排水溝の排水口工事後

2022年11月 平均樹高157.4cm 平均根元径:56.5mm
 前年比生長量：樹高+32.3cm 胸高直径+10.7cm
