宮城県名取市
「海岸林再生プロジェクト10ヵ年計画」
(第1次 2011-2020年)

モニタリング調査写真報告
(2019年度)

公益財団法人オイスカ / 名取市海岸林再生の会
2020年1月

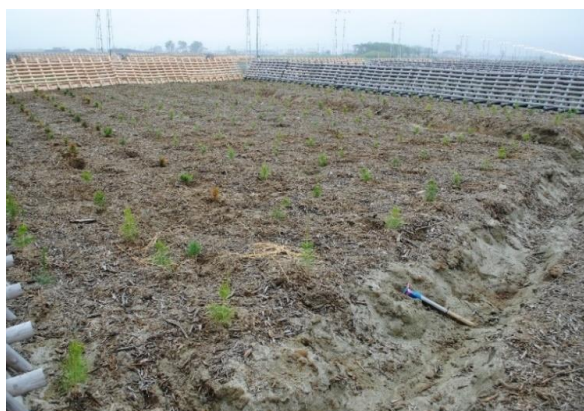
撮影：2014年6月

2014年11月 平均樹高:36.4cm 平均根元径:12.7mm

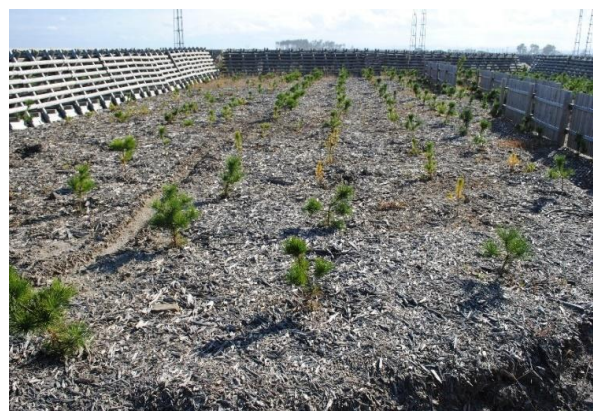
撮影：2015年10月

2015年11月 平均樹高:46.6cm 平均根元径:15.7mm

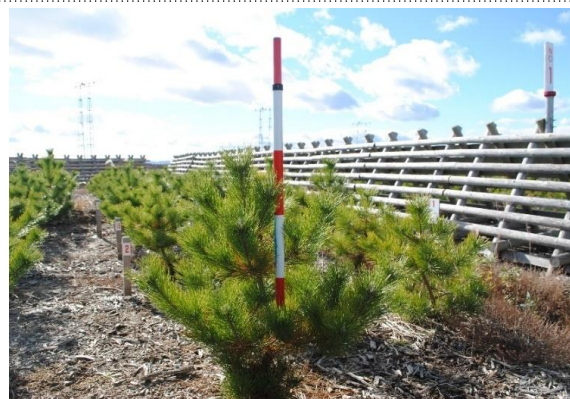
撮影：2016年12月

2016年11月 平均樹高:70.4cm 平均根元径:30.1mm
 堅密度:6/14 水湿:湿/潤
 (斜線 / : 10cm深/30cm深)

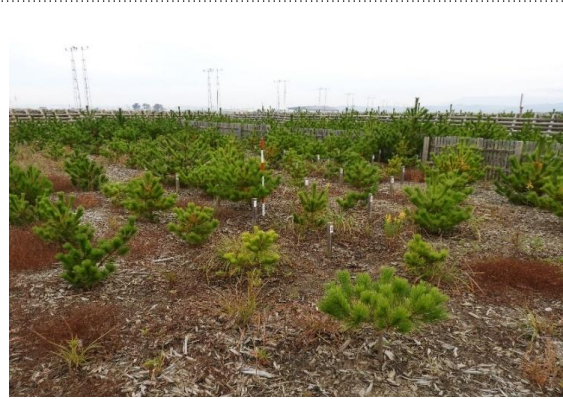
撮影：2017年11月

2017年11月 平均樹高:100.4cm 平均根元径:40.4mm
 堅密度:4/8/5 水湿:潤/潤
 (斜線 / : 10cm深/30cm深/50cm深)

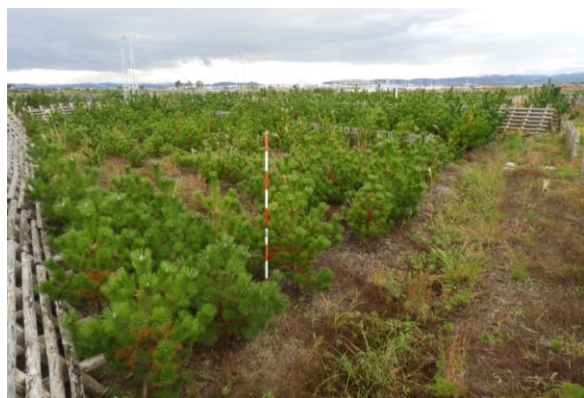
撮影：2018年11月

2018年11月 平均樹高:142.7cm 平均根元径:49.8mm

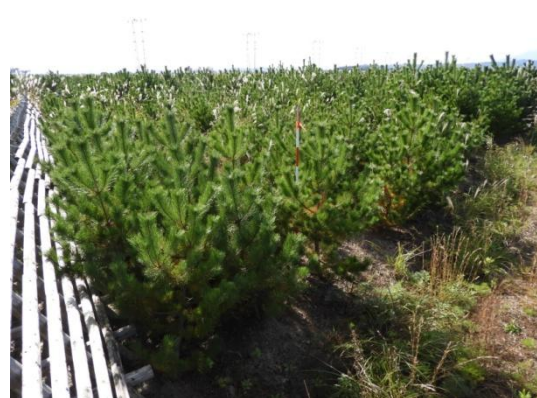
撮影：2019年11月

2019年11月 平均樹高:193.3cm 平均根元径:59.3mm

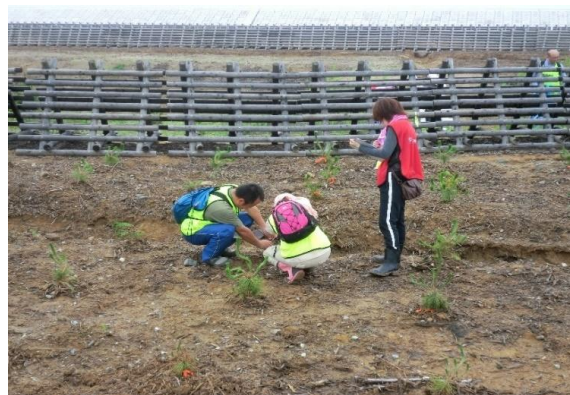
撮影：2014年7月

2014年11月 平均樹高:35.8cm 平均根元径:12.0mm

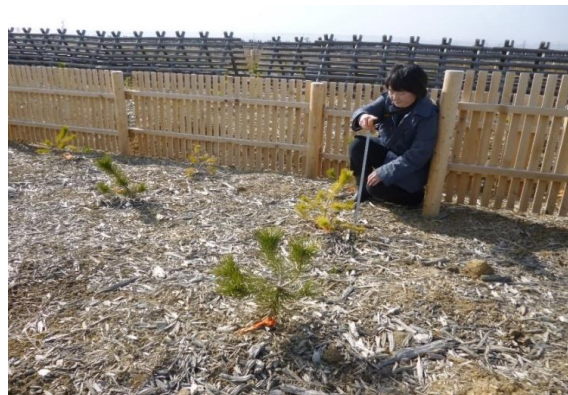
撮影：2015年2月

2015年11月 平均樹高:47.5cm 平均根元径:14.7mm

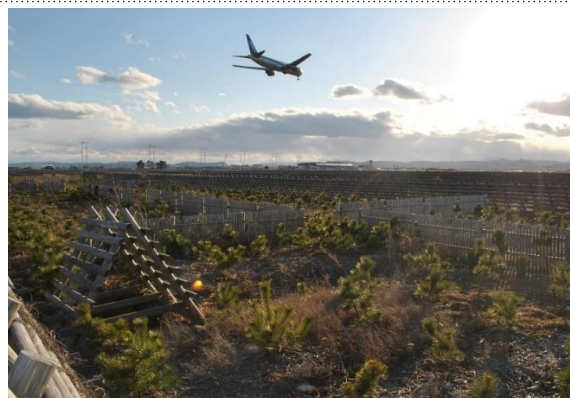
撮影：2016年3月

2016年11月 平均樹高:73.9cm 平均根元径:29.3mm
 堅密度:10/17 水湿:湿/潤
 (斜線 / : 10cm深/30cm深)

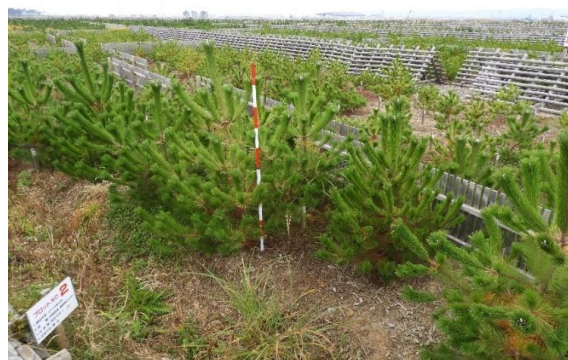
撮影：2017年11月

2017年11月 平均樹高115.3cm平均根元径:39.4mm
 堅密度:15/20/20 水湿:湿/潤
 (斜線 / : 10cm深/30cm深/50cm深)

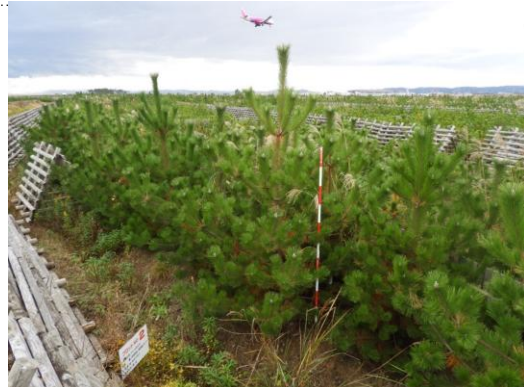
撮影：2018年11月

2018年11月 平均樹高:177.6cm 平均根元径:52.7mm

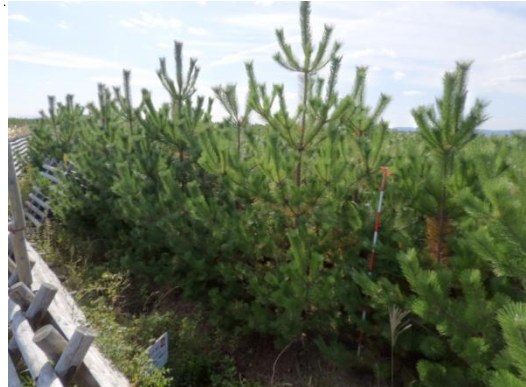
撮影：2019年11月

2019年11月 平均樹高:244.3cm 平均根元径:67.7mm

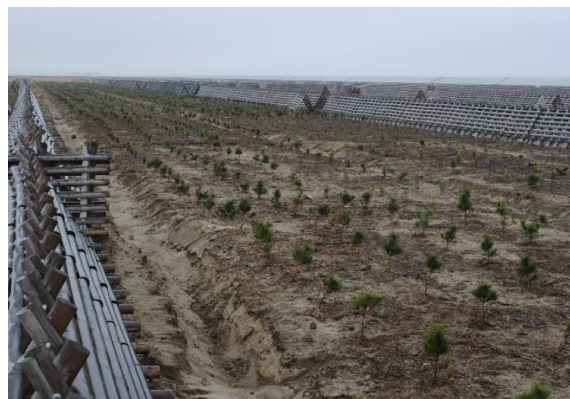
撮影：2014年6月

2014年11月 平均樹高:44.4cm 平均根元径:18.3mm

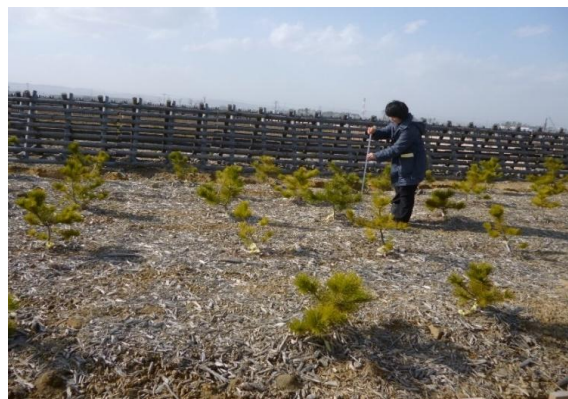
撮影：2015年2月

2015年11月 平均樹高:56.0cm 平均根元径:21.3mm

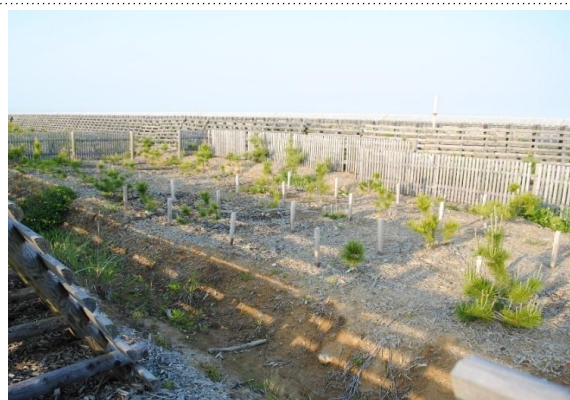
撮影：2016年5月

2016年11月 平均樹高:69.0cm 平均根元径:33.1mm
 堅密度:17/14 水湿:潤/多湿
 (斜線 / : 10cm深/30cm深)

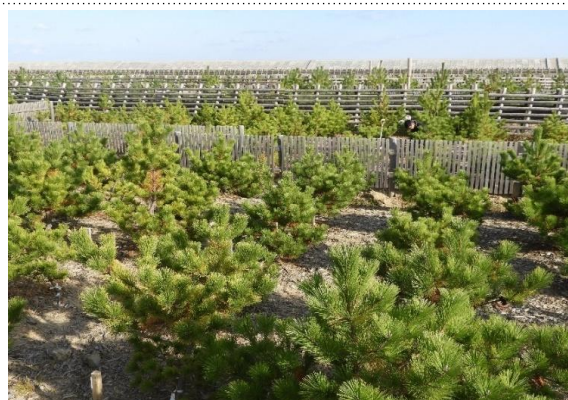
撮影：2017年11月

2017年11月 平均樹高95.5cm 平均根元径:38.8mm
 堅密度:15/18/16 水湿:潤/多湿
 (斜線 / : 10cm深/30cm深/50cm深)

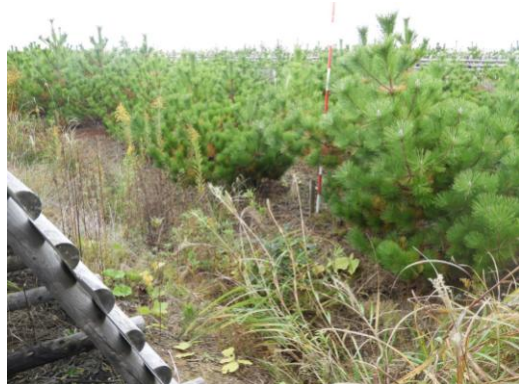
撮影：2018年11月

2018年11月 平均樹高:126.6cm 平均根元径:43.6mm

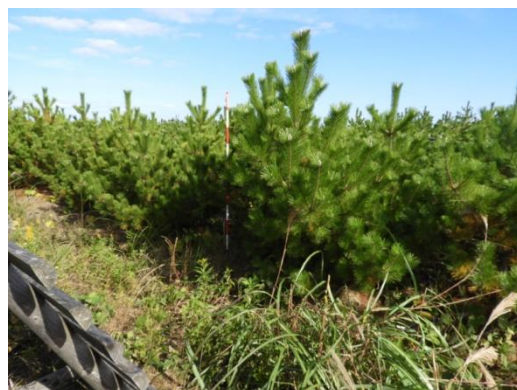
撮影：2019年11月

2019年11月 平均樹高:167.5cm 平均根元径:58.0mm

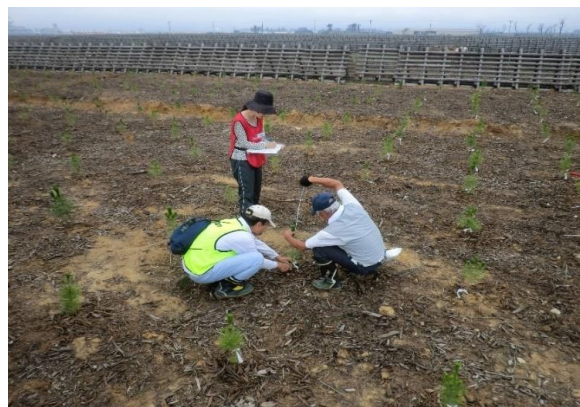
撮影：2014年7月

2014年11月 平均樹高:39.9cm 平均根元径:12.4mm

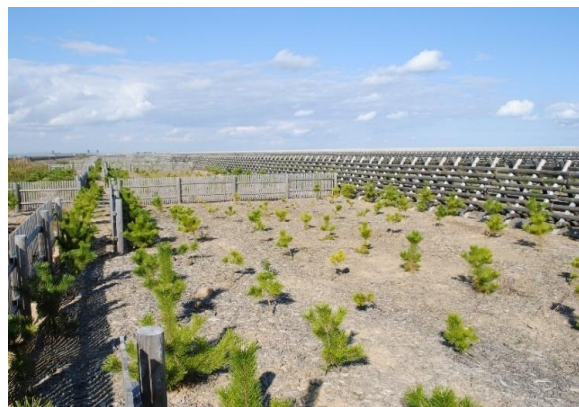
撮影：2015年10月

2015年11月 平均樹高:51.7cm 平均根元径:16.1mm

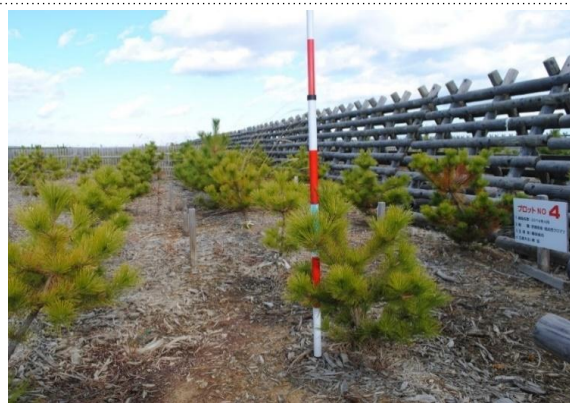
撮影：2016年12月

2016年11月 平均樹高:66.0cm 平均根元径:29.1mm
 堅密度:13/18 水湿:多湿/潤
 (斜線 / : 10cm深/30cm深)

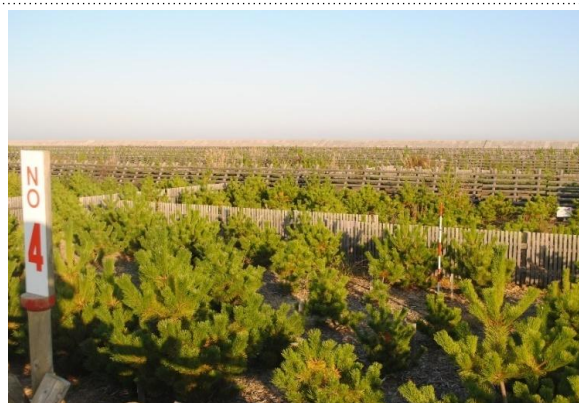
撮影：2017年11月

2017年 11月 平均樹高91.3cm平均根元径:34.9mm
 堅密度:21/15/14 水湿:多湿/潤
 (斜線 / : 10cm深/30cm深/50cm深)

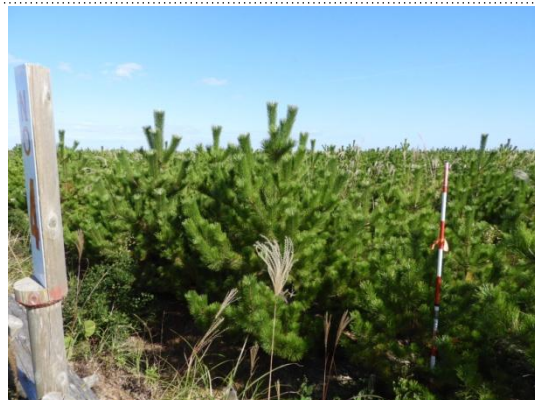
撮影：2019年11月

2019年11月 平均樹高:160.9cm 平均根元径:52.9mm

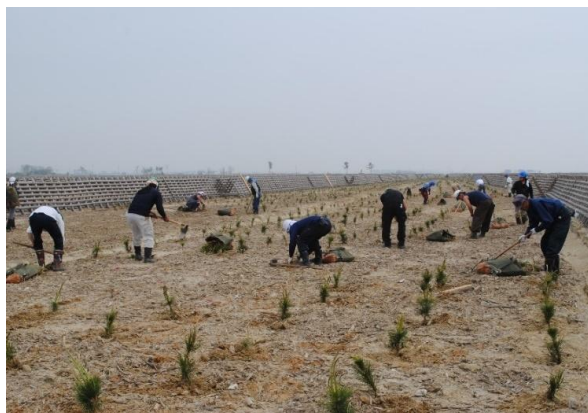
撮影：2014年5月

2014年11月 平均樹高:31.6cm 平均根元径:14.5mm

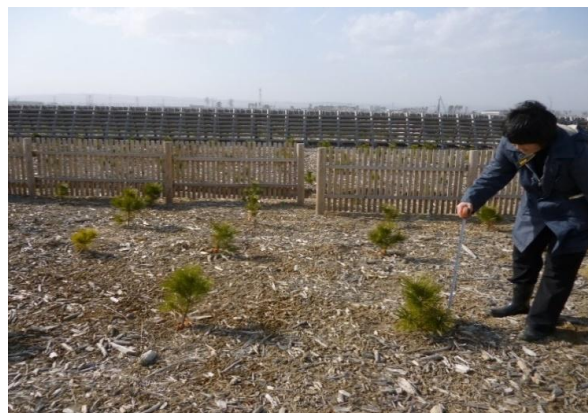
撮影：2015年2月

2015年11月 平均樹高:60.6cm 平均根元径:21.8mm

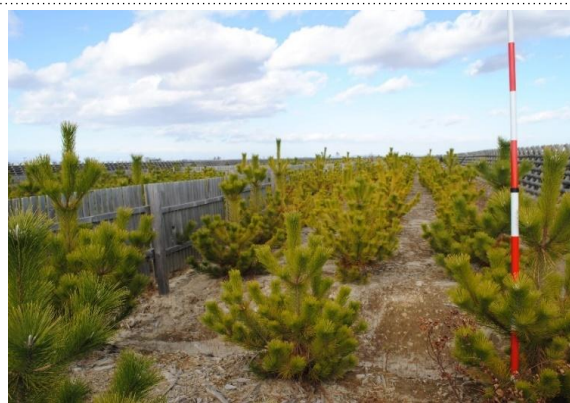
撮影：2016年12月

2016年11月 平均樹高:85.2cm 平均根元径:29.8mm
 堅密度:12/15 水湿:湿/湿
 (斜線 / : 10cm深/30cm深)

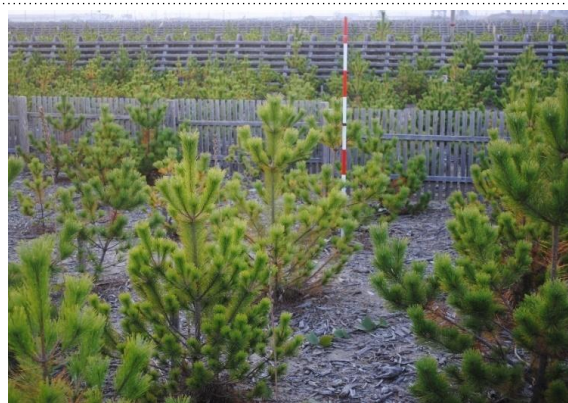
撮影：2017年11月

2017年11月 平均樹高107.0cm 平均根元径:36.1mm
 堅密度:19/17/14 水湿:湿/湿
 (斜線 / : 10cm深/30cm深/50cm深)

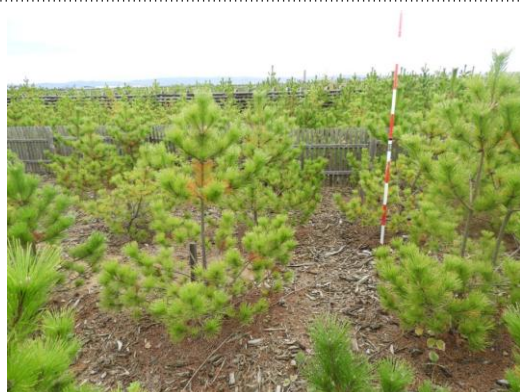
撮影：2018年11月

2018年11月 平均樹高:132.4cm 平均根元径:43.1mm

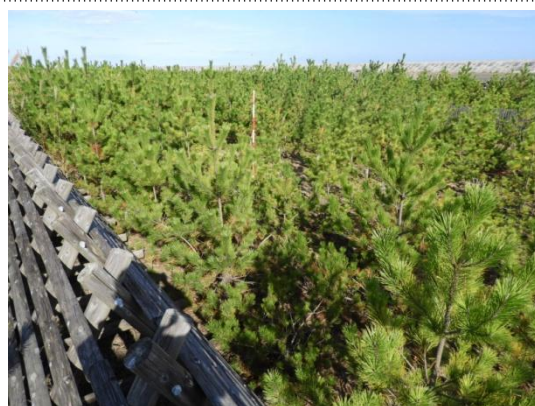
撮影：2019年11月

2019年11月 平均樹高:163.3cm 平均根元径:50.2mm

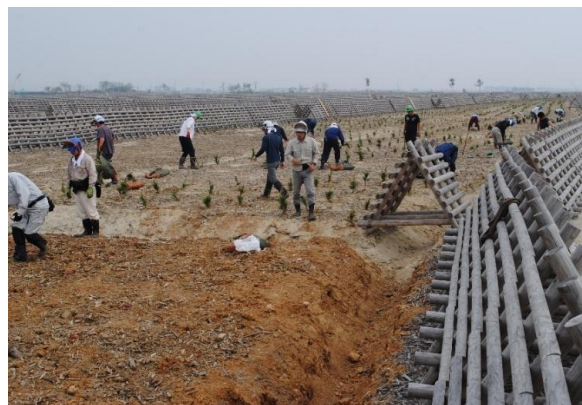
撮影：2014年5月

2014年11月 平均樹高:42.7cm 平均根元径:12.6mm

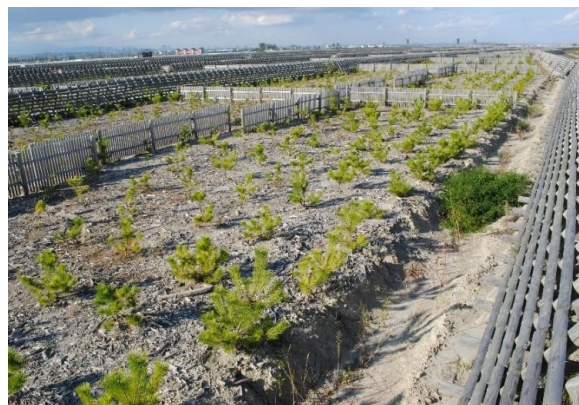
撮影：2015年10月

2015年11月 平均樹高:48.8cm 平均根元径:14.6mm

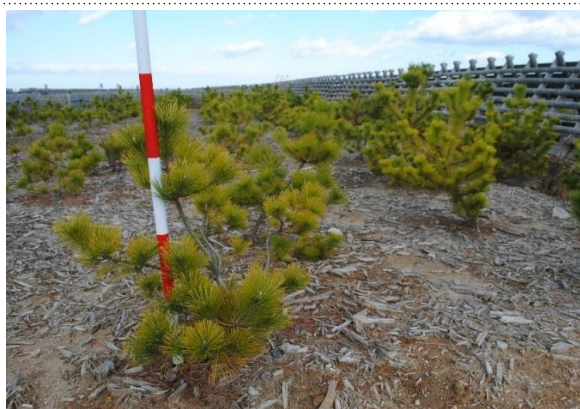
撮影：2016年12月

2016年11月 平均樹高:66.3cm 平均根元径:22.8mm
 堅密度:15/15 水湿:湿/多湿
 (斜線 / : 10cm深/30cm深)

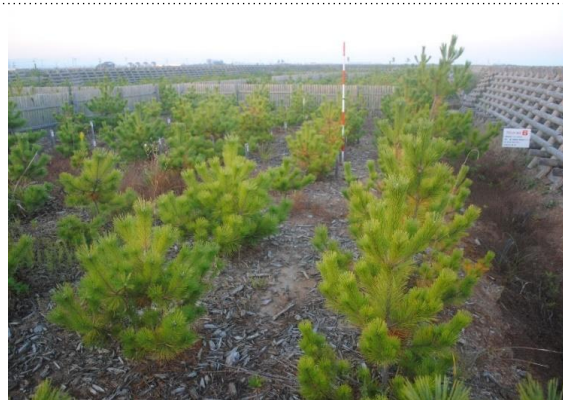
撮影：2017年11月

2017年11月 平均樹高89.5cm 平均根元径:31.0mm
 堅密度:19/18/14 水湿:湿/多湿
 (斜線 / : 10cm深/30cm深/50cm深)

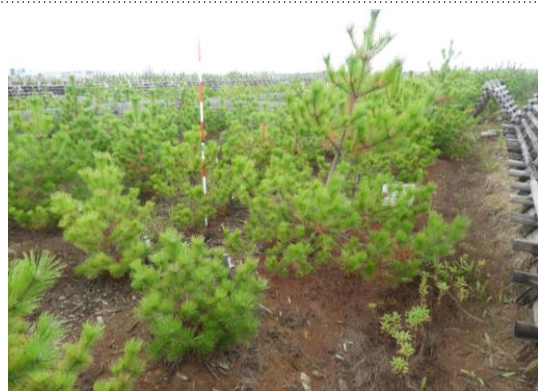
撮影：2018年11月

2018年11月 平均樹高:118.9cm 平均根元径:40.8mm

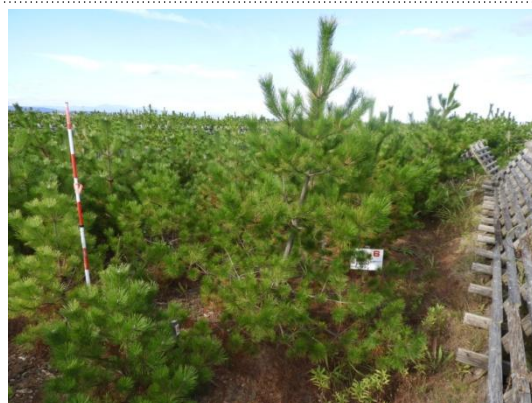
撮影：2019年11月

2019年11月 平均樹高:165.8cm 平均根元径:49.5mm

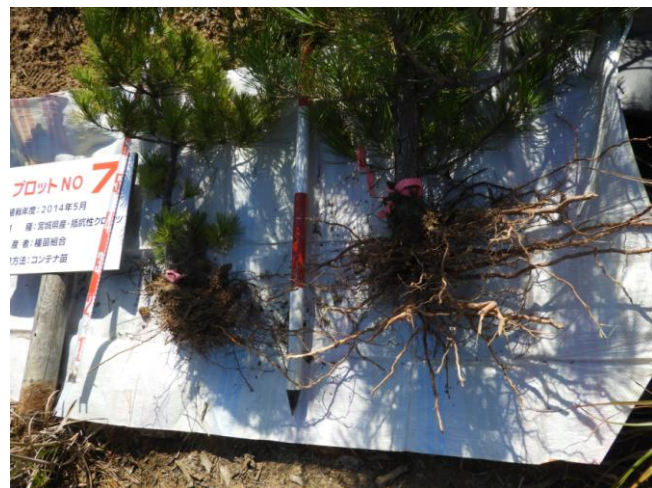
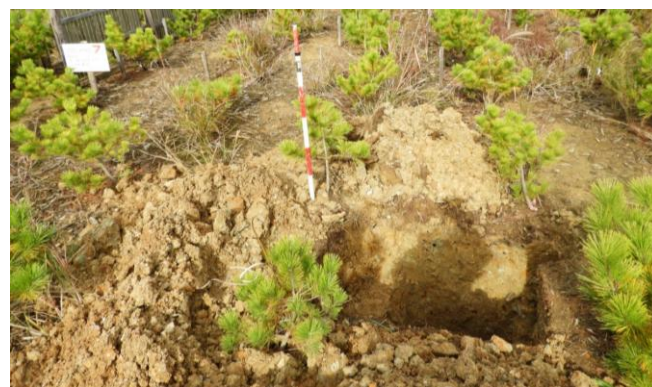
森林総研調査地 ⑦ (プロットNo.7 隣接)

母材：購入山土（調達先は亙理町辺りか？）

林相：クロマツ植栽地(H26年5月植栽)+ススキ

土壤断面の記載

L: 0~0.5~1 cm 木材チップ

C1: 0~8 cm 黄褐色(10YR 5/6)、埴土、潤、新鮮または風化した小角礫乏し・新鮮または風化した中角礫あり、構造なし、砕けやすい、堅(18.4*)、隙間孔隙、孔隙率2、細根あり・小根乏し、ワラジムシ・コガネムシの幼虫棲息、次層位との層界部に木材チップ混じる・層界は平坦漸変

C2: 8~13 cm 黄褐色(2.5Y 5/6)、砂質埴土、潤、礫なし、構造なし、砕けやすい、堅(16.6*)、隙間孔隙、孔隙率2、細根乏し、次層との層界は平坦判然

C3: 13~20 cm にぶい黄色(2.5Y 6/3)、砂土、乾(~潤)、礫なし、構造なし、粗鬆(そしょう)、堅(16.4*)、隙間孔隙、孔隙率3、細根乏し、次層との層界は平坦判然

C4: 20~40 cm 黄褐色(2.5Y 5/3)、砂質埴土、潤、強度に風化した大亜角礫あり、構造なし、砕けやすい、堅(17.2*)、隙間孔隙、孔隙率2、根なし、次層との層界は平坦不明瞭

C5: 40~60 cm 褐色(7.5YR 4/6)、埴土、潤(~湿)、風化した大・粗大亜角礫含む、構造なし、砕けやすい、堅(16.2*)、隙間孔隙、孔隙率2、根なし、次層との層界は平坦不明瞭

C6: 60~100 cm 黄褐色(2.5Y 5/6)、砂質埴土、潤、風化した大亜角礫あり、構造なし、砕けやすい、堅(18.8*)、隙間孔隙、孔隙率3、根なし、次層との層界は平坦判然

C7: 100+cm~ 明褐色(7.5YR 5/6)、埴土(グライ化している箇所は緑灰色(7.5GY 5/1)で埴土)、潤、風化した大亜角礫乏し、構造なし、砕けやすい、すこぶる堅(23.6*)、隙間孔隙、孔隙率2、根なし

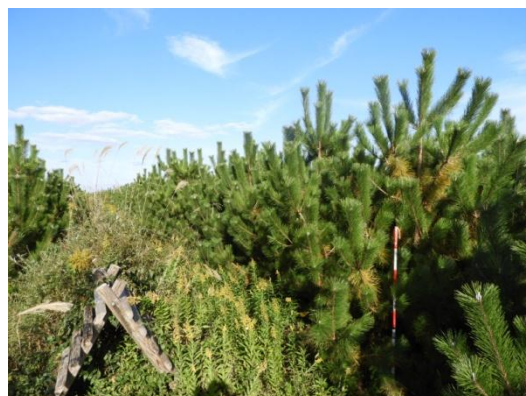
撮影：2019年11月

2019年11月 平均樹高:313.2cm 平均根元径:72.9mm
 胸高直径:44.2mm

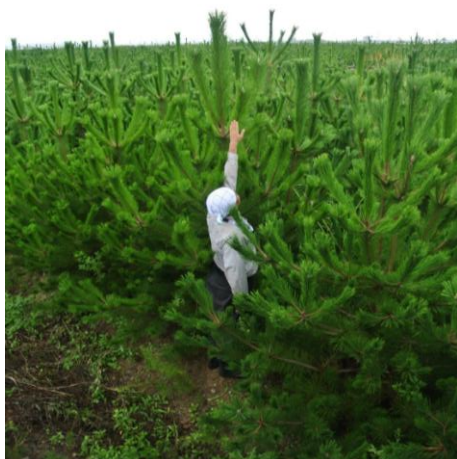
撮影：2018年11月

最大樹高:310cm 根元径:81mm 今季最大伸長:130cm

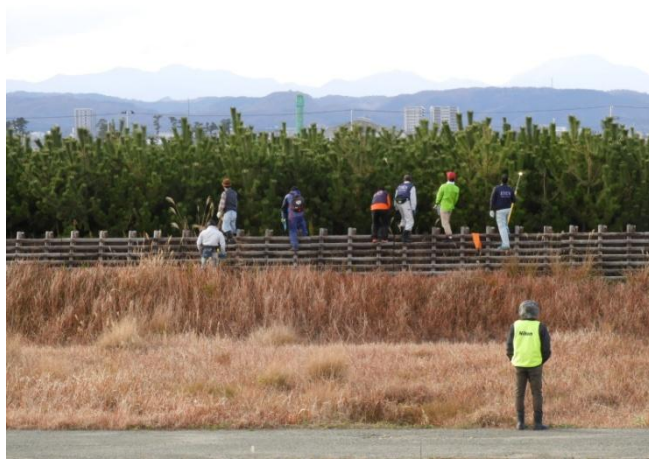
撮影：2019年11月

最大樹高:453cm 根元径:74mm

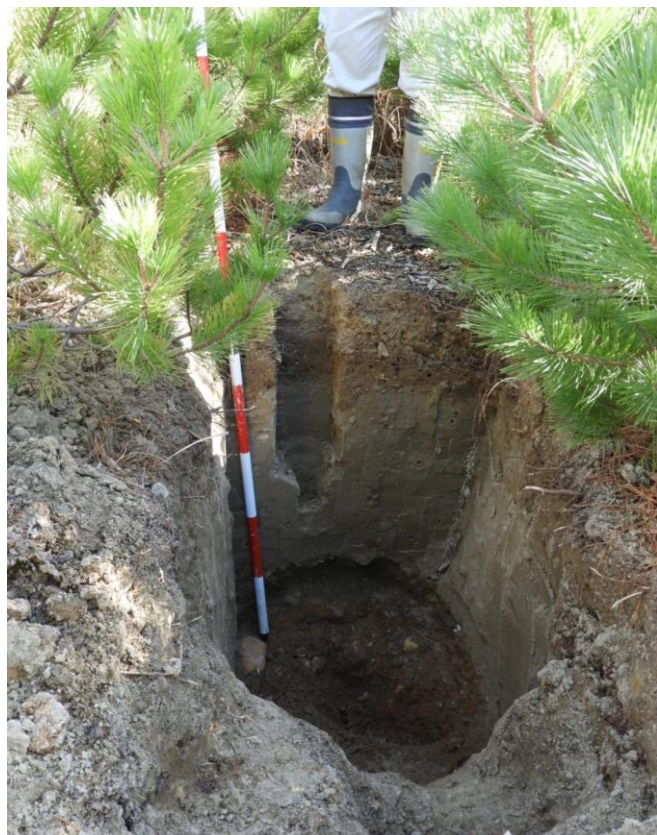
森林総研調査地 ⑥ (最大樹高ゾーン)

母材：購入土（山砂と山土（礫混じり））+地山（海砂）

林相：クロマツ植栽地（H26年4月植栽）

土壌断面の記載

L: 0~2-4 cm ウッドチップとクロマツ落葉

AC: 0~3 cm 暗オリーブ褐色(2.5Y 3/3)、砂質壤土、潤、石礫なし、構造なし、非常に砕けやすい、軟(10.0*)、隙間孔隙、孔隙率3、細・小・中根乏し、ウッドチップ混じる（AC層およびC1層は、生育基盤盛土造成時に最後に盛り足した層と思われる）、次層位との層界は平坦判然

C1: 3~18 cm 黄褐色(2.5Y 5/4)、砂質壤土、乾（～潤）、風化した中亜角礫あり・風化した大亜角礫含む、構造なし、非常に砕けやすい、軟(14.8*)、隙間孔隙、孔隙率3、細・小根あり・中・大根乏し、次層位との層界は平坦判然

C2: 18~30 cm オリーブ褐色(2.5Y 4/6)、砂質壤土、潤、風化した大亜角礫あり、構造なし、非常に砕けやすい、軟(11.0*)、隙間孔隙、孔隙率3、細・小・中根乏し、ウッドチップ混じる（盛土造成時の最初の表層部の痕跡と推察）、次層との層界は平坦判然

C3: 30~50 cm にぶい黄色(2.5Y 6/4)、壤質砂土、潤、石礫なし、構造なし、非常に砕けやすい、軟(13.8*)、隙間孔隙、孔隙率3、細・小根乏し、次層との層界は平坦不明瞭

C4: 50~85 cm にぶい黄色(2.5Y 6/4)、壤質砂土、潤、石礫なし、構造なし、非常に砕けやすい、軟(13.8*)、隙間孔隙、孔隙率3、細・小根乏し、次層との層界は平坦明瞭

C5: 85~100 cm オリーブ褐色(2.5Y 4/3)、砂質壤土、乾（～潤）、風化した中亜角礫あり・風化した大・粗大亜角礫含む、構造なし、砕けやすい、すこぶる堅(22.6*)、隙間孔隙、孔隙率3、細・小根乏し、次層との層界は平坦明瞭

C6: 100~125+ cm 黄褐色(10YR 5/6)、微砂質埴壤土、乾（～潤）、風化した中・大・粗大・巨亜角礫含む、構造なし、砕けやすい、すこぶる堅(22.2*)、隙間孔隙、孔隙率3、細・小根乏し *山中式硬度計の測定したものの平均値 (mm)

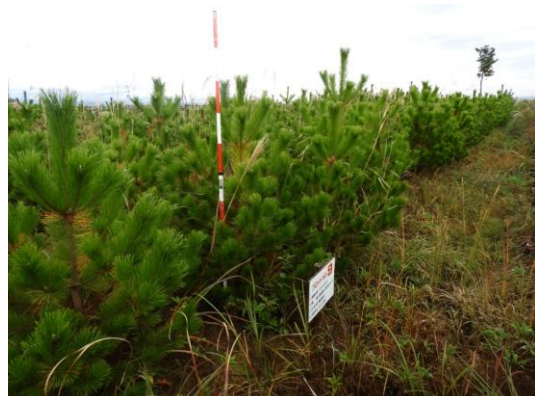
撮影：2018年11月

2018年11月 平均樹高:143.6cm 平均根元径:52.3mm

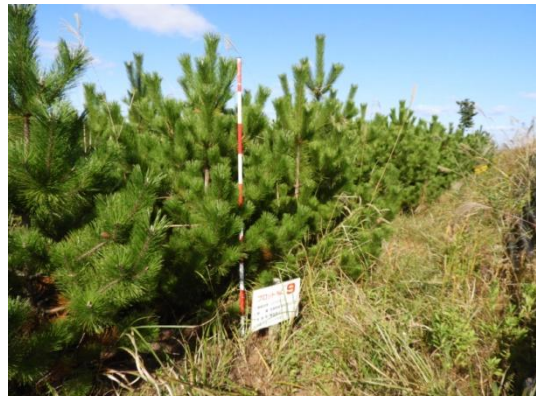
撮影：2019年11月

2019年11月 平均樹高:203.6cm 平均根元径:60.5mm

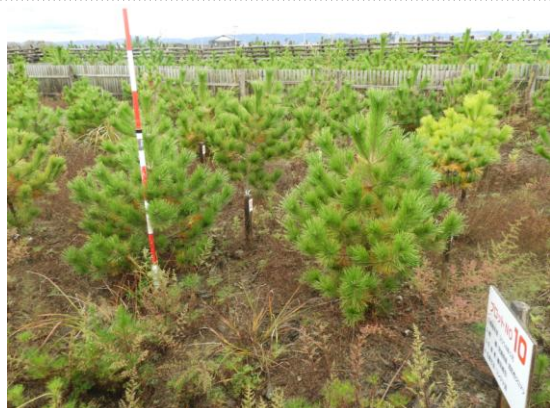
撮影：2018年11月

2018年11月 平均樹高:91.9cm 平均根元径:36.2mm

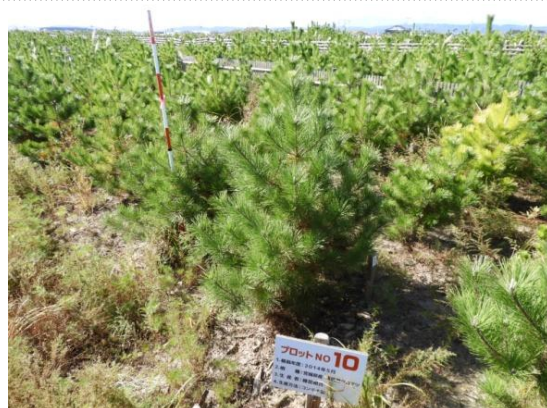
撮影：2019年11月

2019年11月 平均樹高:129.9cm 平均根元径:43.0mm

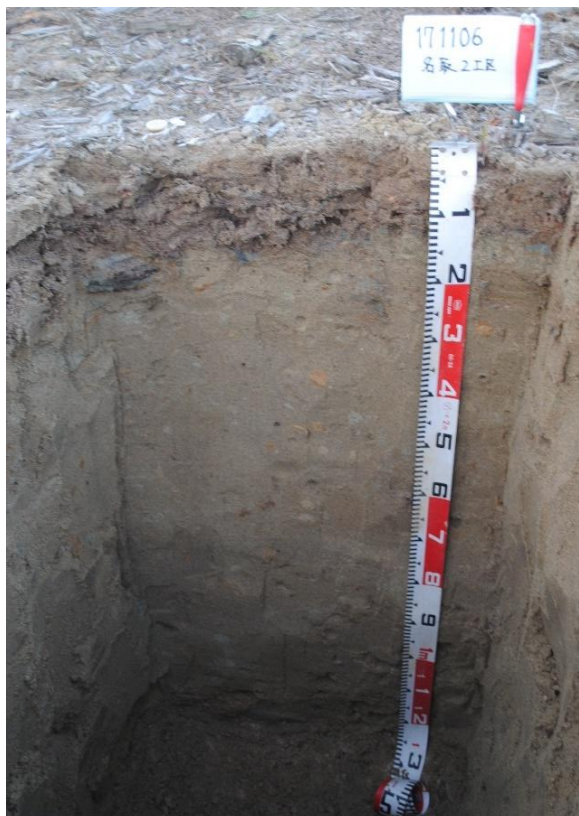
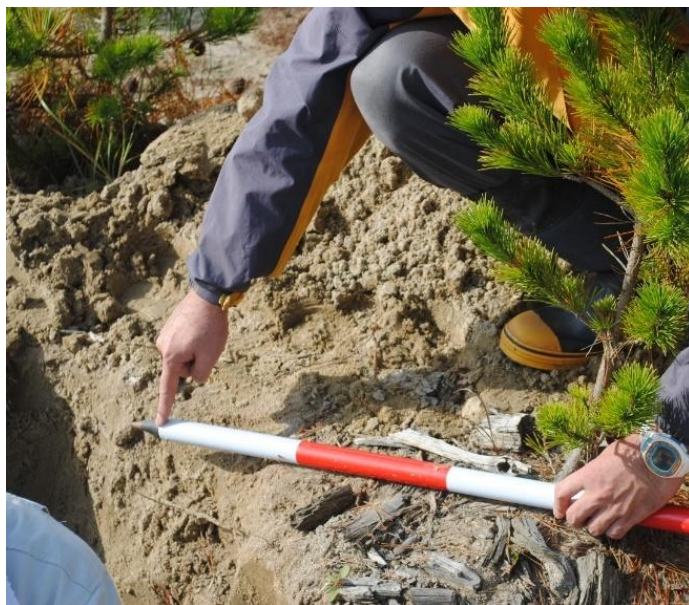
2014年植栽 コンテナ苗(プロットNo.10 (写真左)) と裸苗(プロットNo.11(写真右)) の根系比較

60cmの側根を確認

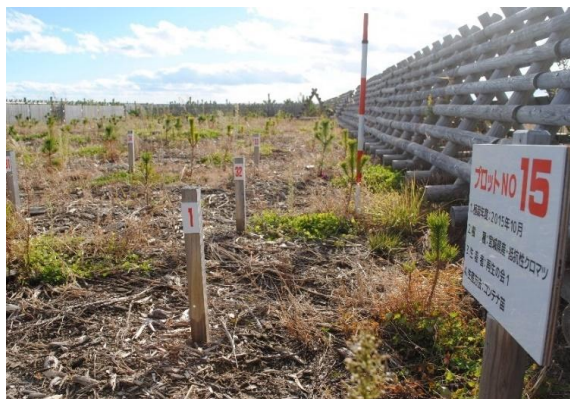
撮影：2016年12月

2016年11月 平均樹高:38.0cm 平均根元径:12.3mm
 堅密度:12/6 水湿:多湿/多湿
 (斜線 / : 10cm深/30cm深)

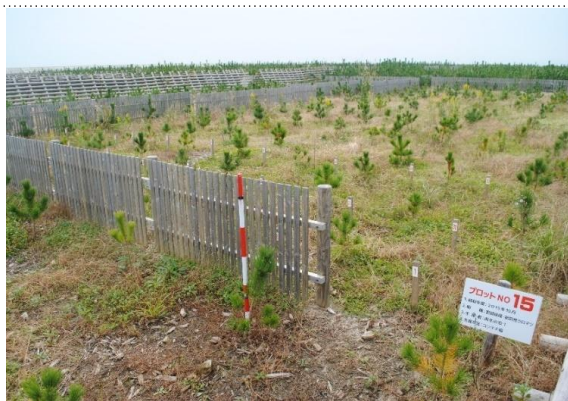
撮影：2017年11月

2017年 11月 平均樹高:60.6cm 平均根元径:18.3mm
 堅密度:14/10/8 水湿:多湿/多湿
 (斜線 / : 10cm深/30cm深/50cm深)

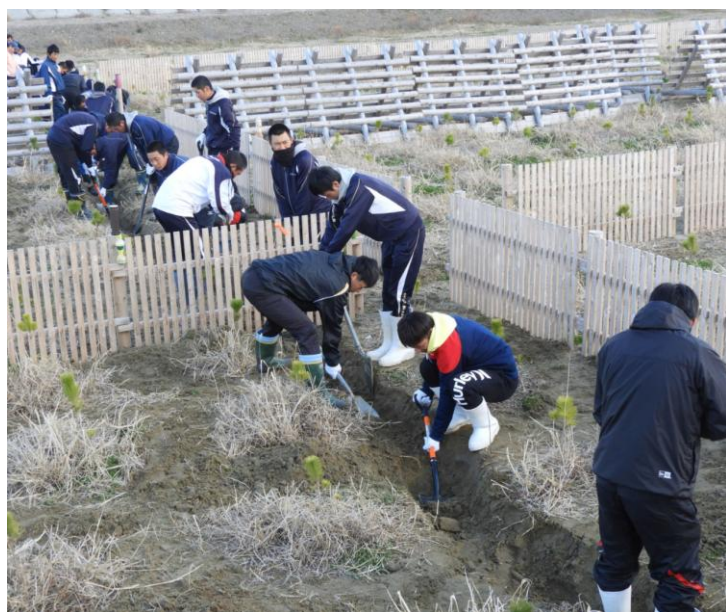
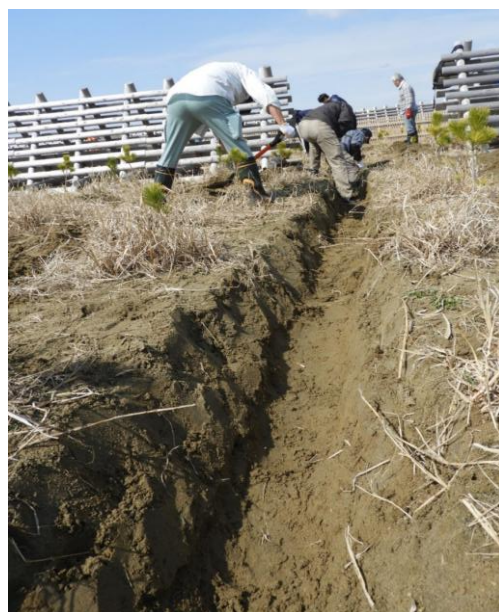
凝灰岩質砂岩の盛土土壌、瓦礫仮置場としての転圧、サイクリング道工事による排水抑止、ヘドロ混入などの影響も加わり多湿箇所が非常に多い

●滞水に悩む代表的箇所

植栽地内を周回する市サイクリング道基盤工事の際、その内側全体に震災由来のヘドロが最底部に敷かれ、その上に砂土を盛った。そのため、現在の地表面から2m下は透水性の悪い粘土質の層（ヘドロ）があり、盛土上の滞水が著しくなった

溝切り作業（排水溝の増設）

降水量の8割は即林外に排出することを目標に、ボランティアにより排水溝を増設開始（2017年～）

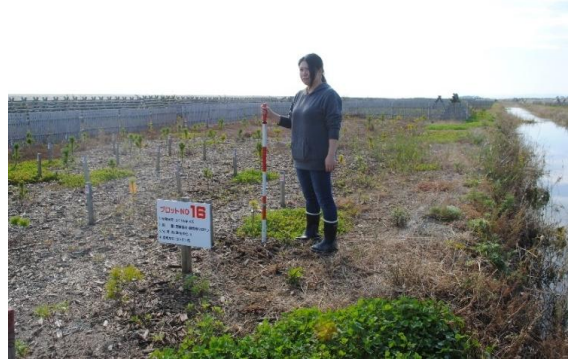
撮影：2017年11月

右側は排水溝。国による滞水対策として作業道を1.5m深×4m幅×約1km掘下げ、排水路にした
 2017年11月 平均樹高:42.0cm平均根元径:12.2mm
 堅密度:16/22/22 水湿:湿/湿
 (斜線 / : 10cm深/30cm深/50cm深)

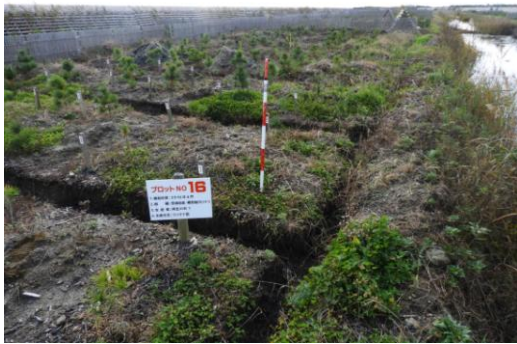
撮影：2018年11月

多湿地全体の対策として、ボランティアの手で右の排水路に流し込むための水路を増設した
 2018年11月 平均樹高:49.5cm 平均根元径:18.2mm

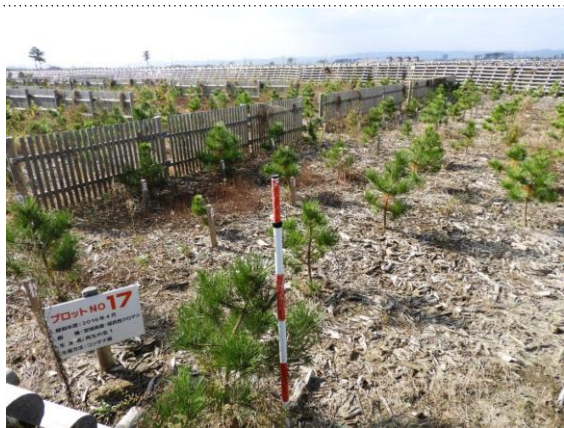
撮影：2018年11月

プロットNo.16と比較し、サイクリング周回道の外側は排水環境が良いため生長が良い
 2018年11月 平均樹高:63.0cm 平均根元径:24.1mm

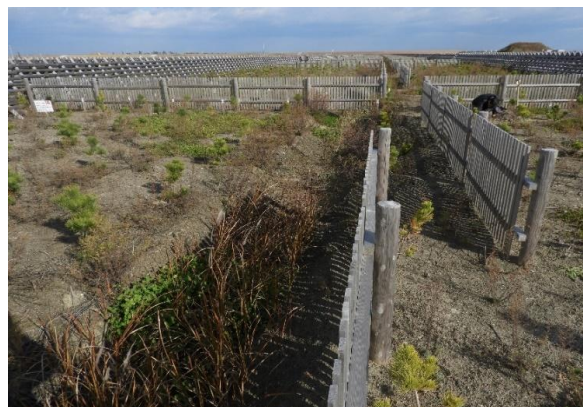
撮影：2017年11月

2017年 11月 平均樹高:49.1cm平均根元径:16.0mm
 堅密度:15/17/14 水湿:潤/湿
 (斜線 / : 10cm深/30cm深/50cm深)

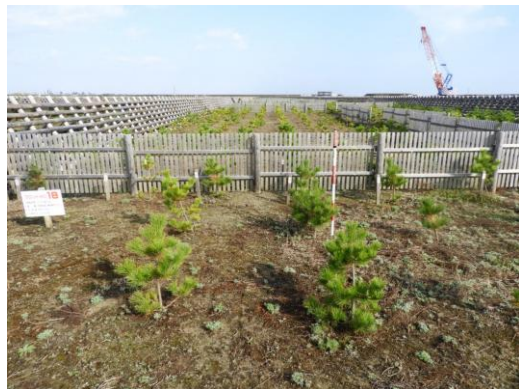
撮影：2018年11月

2018年11月 平均樹高:59.1cm 平均根元径:20.4mm

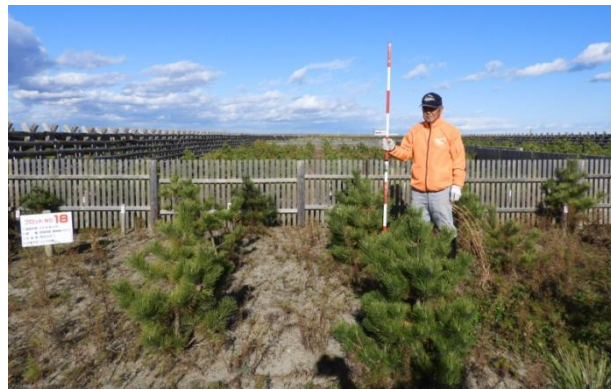
撮影：2019年11月

2019年11月 平均樹高:73.7cm 平均根元径:28.7mm

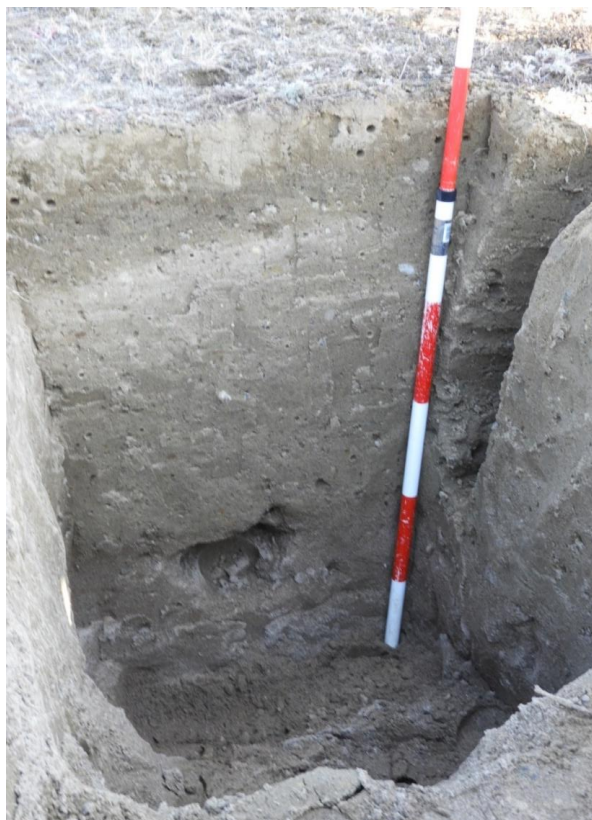
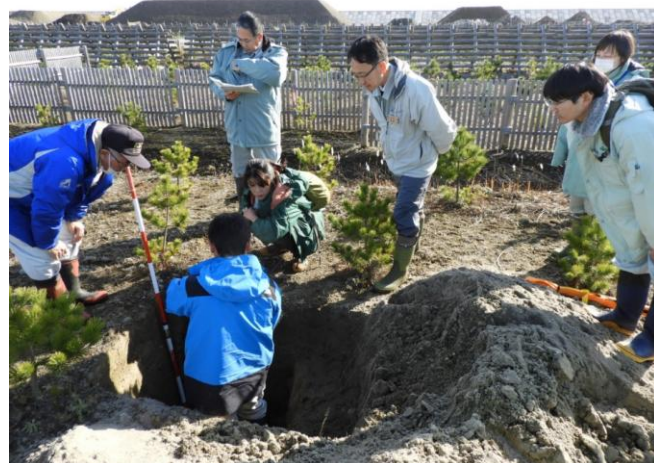
森林総研調査地 ① (プロットNo.18 隣接)

土壌断面周囲木(5本)
樹高平均65.3cm 根元平均24mm コンテナ部分に
根の分岐数約30本 水平根、斜出根が発達

C1: 0~15 cm 黄褐色(2.5Y 5/4)、壤質砂土、乾~潤、石礫なし、構造なし、非常に砕けやすい、しょう(6.3*)、隙間孔隙、孔隙率3、細・小根乏し、次層位との層界は平坦判然

C2: 15~35 cm にぶい黄色(2.5Y 6/4)、砂土、乾~潤、風化した小・中・大亜角礫あり、構造なし、砕けやすい、すこぶる堅(24.4*)、隙間孔隙、孔隙率2、根なし、次層との層界は平坦不明瞭

C3: 35~55 cm 黄褐色(2.5Y 5/4)、砂土、潤、風化した小・中・大亜角礫あり、構造なし、非常に砕けやすい、すこぶる堅(22.0*)、隙間孔隙、孔隙率2、根なし、次層との層界は平坦不明瞭

C4: 55~75 cm オリーブ黄色(5Y 6/4)、砂土、潤（~湿）、風化した小・中・大亜角礫あり、構造なし、非常に砕けやすい、堅(19.2*)、隙間孔隙、孔隙率2、根なし、次層との層界は不規則明瞭

2C: 75~115+ cm オリーブ褐色(2.5Y 4/4)、砂土、湿、風化した大円礫乏し、構造なし、粗鬆（そしょう）、しょう(9.6*)、隙間孔隙、孔隙率4、根なし

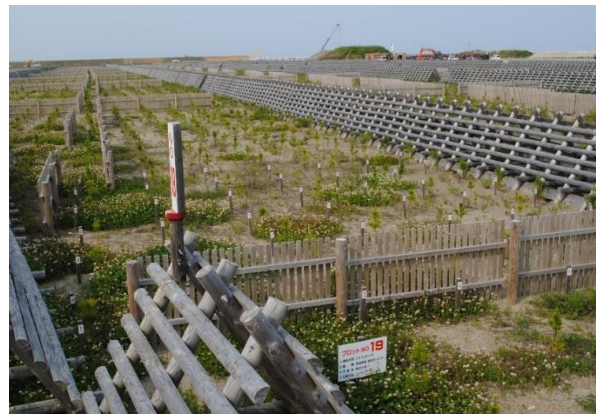
撮影：2017年6月

2017年 11月 平均樹高:46.5cm平均根元径:15.5mm
 堅密度:14/16/12 水湿:湿/湿
 (斜線 / : 10cm深/30cm深/50cm深)

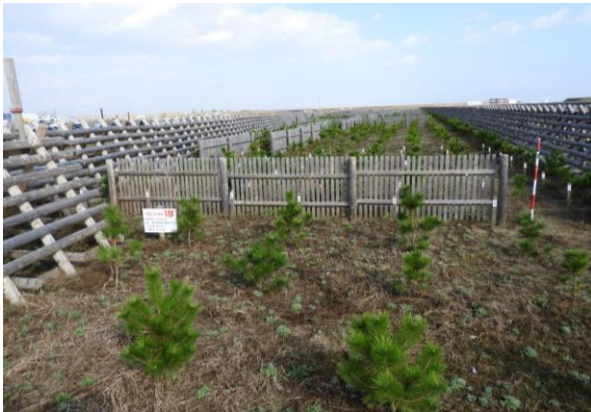
撮影：2018年11月

2018年11月 平均樹高:54.2cm 平均根元径:20.7mm

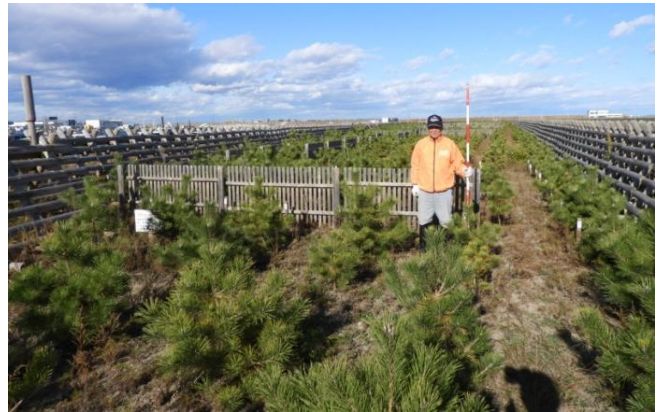
撮影：2019年11月

2019年11月 平均樹高:85.8cm 平均根元径:31.7mm

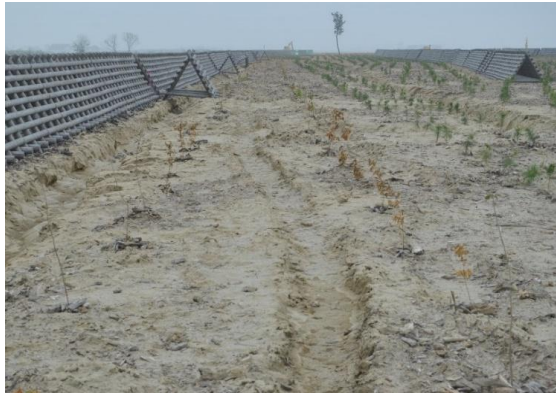
撮影：2014年5月

初植栽9日後 2年生苗春植え 泥付き苗使用
3ヵ月後生育率25%

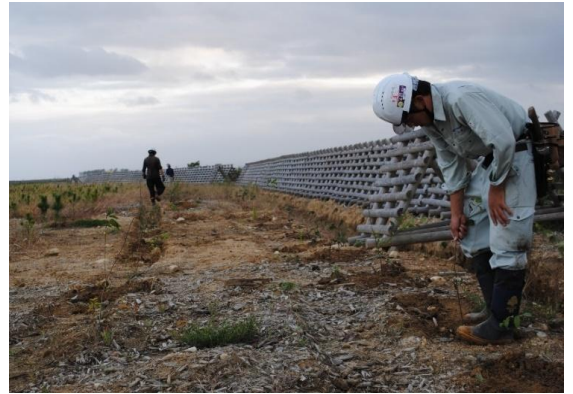
撮影：2014年9月30日

補植1回目 2年生苗秋植え 泥付き苗使用
1年後生育率64%

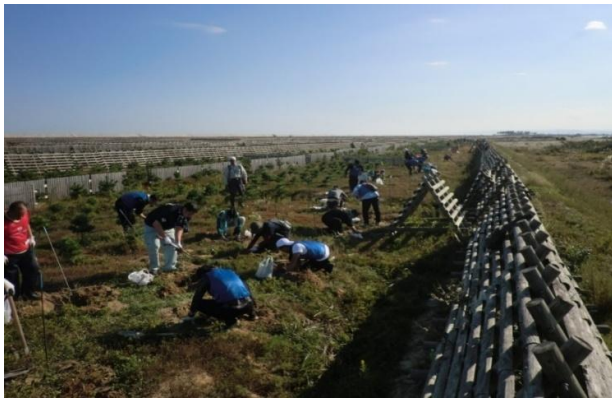
撮影：2016年10月20日

補植2回目 3年生苗秋植え
堅密度:12/13 水湿:乾/潤
(斜線 / : 10cm深/30cm深)

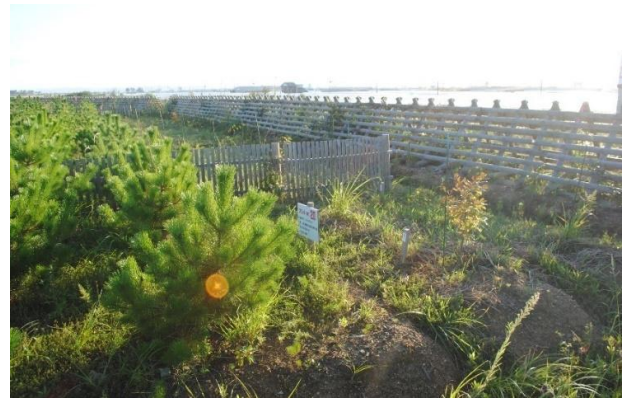
撮影：2017年9月

補植2回目から1年後生育率94.5%
堅密度:12/16/16 水湿:潤/潤/潤
(斜線 / : 10cm深/30cm深/50cm深)

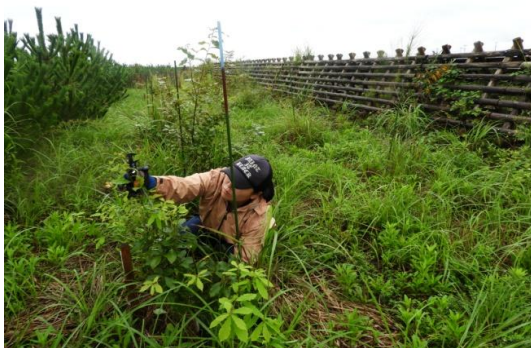
撮影：2018年9月

国有林内10種 全470本、生育率94%

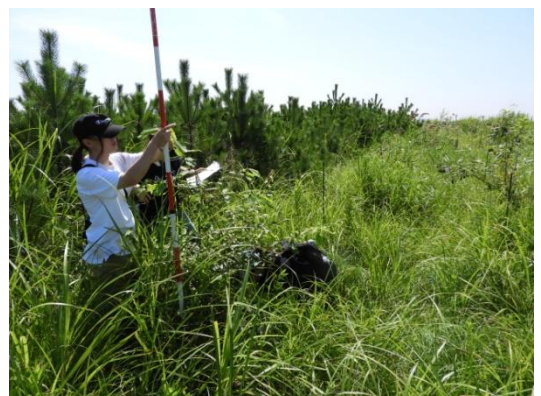
撮影：2019年11月

国有林内10種 全470本、生育率81%

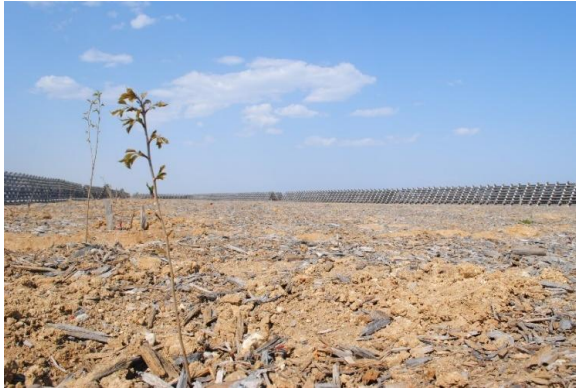
撮影：2015年4月

初植栽 2年生苗春植え 泥付き苗使用
半年後生育率17%

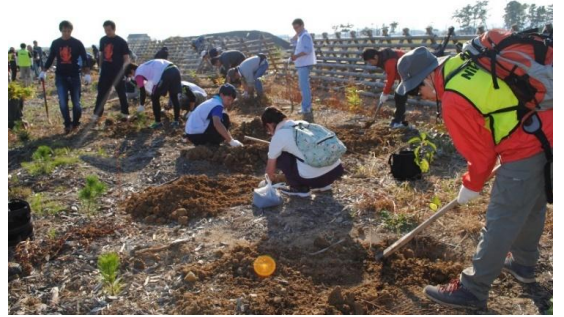
撮影：2015年10月

補植1回目 2年生苗秋植え 泥付き苗使用
1年後生育率34%

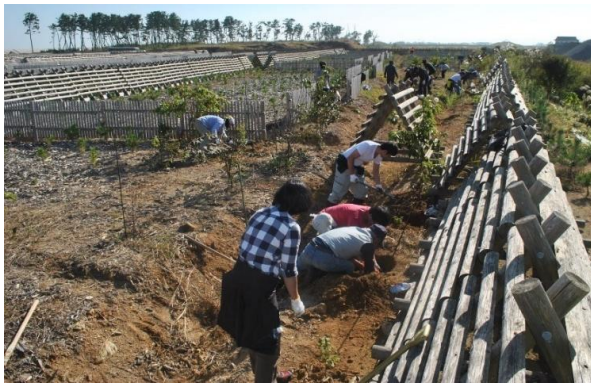
撮影：2016年10月

補植2回目 3年生苗秋植え 泥付き苗使用

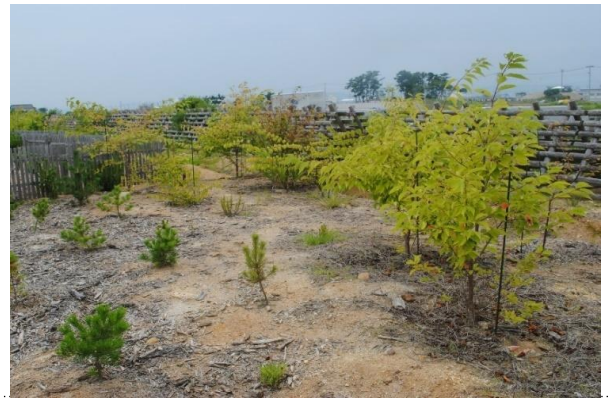
撮影：2017年7月

補植2回目から1年後生育率94.5%
2017年11月 堅密度:17/17/14 水湿:潤/潤/潤
(斜線 / : 10cm深/30cm深/50cm深)

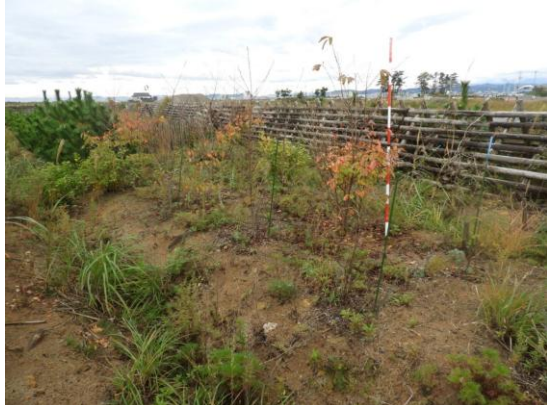
撮影：2018年11月

市有林内6種 全201本、生育率97%

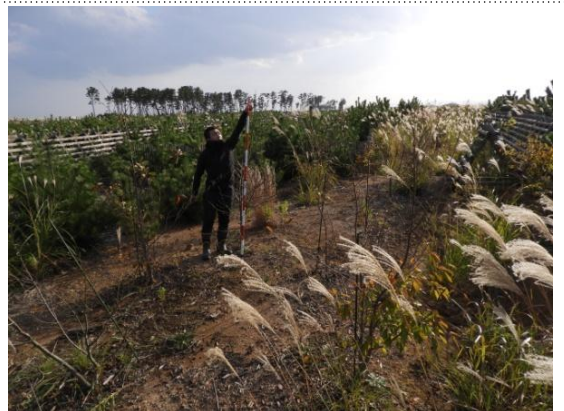
撮影：2019年11月

市有林内6種 全201本、生育率97%

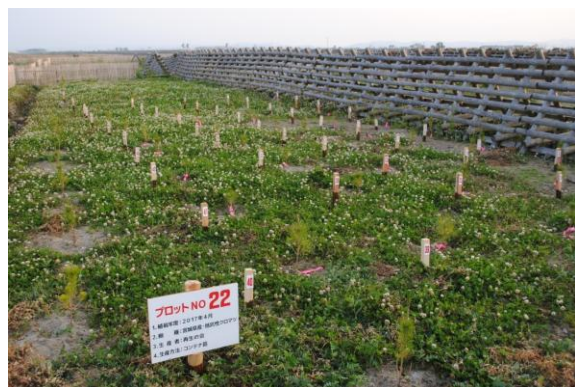
撮影：2017年6月

2017年5月 平均樹高:33.0cm 平均根元径:7.5mm
2017年11月 平均樹高39.0cm 平均根元径:8.7mm
堅密度:13/14/20 水湿:潤/潤
(斜線 / : 10cm深/30cm深/50cm深))

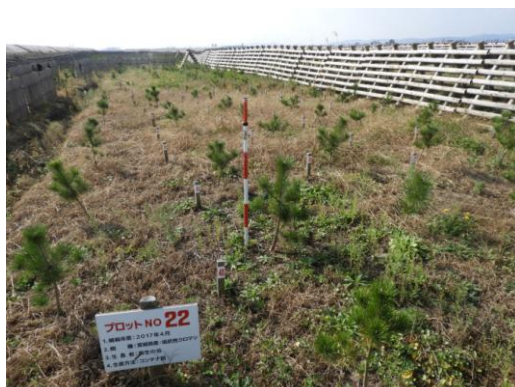
撮影：2018年11月

2018年11月 平均樹高:48.2cm 平均根元径:15.5mm

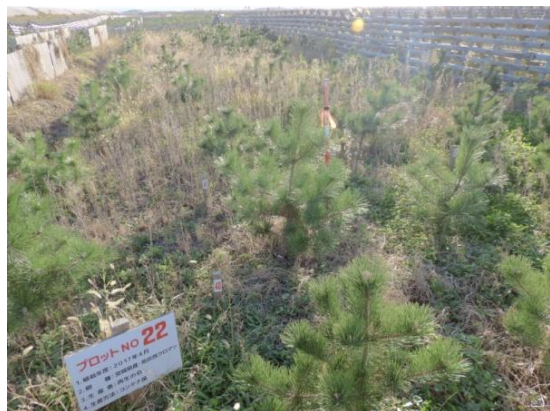
撮影：2019年11月

2019年11月 平均樹高:70.9cm 平均根元径:26.3mm

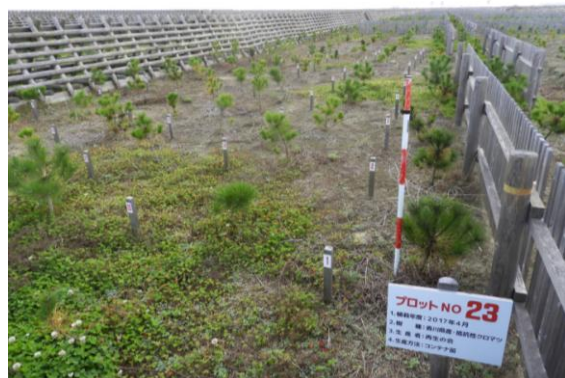
撮影：2018年11月

2018年11月 平均樹高51.9cm 平均根元径:16.8mm

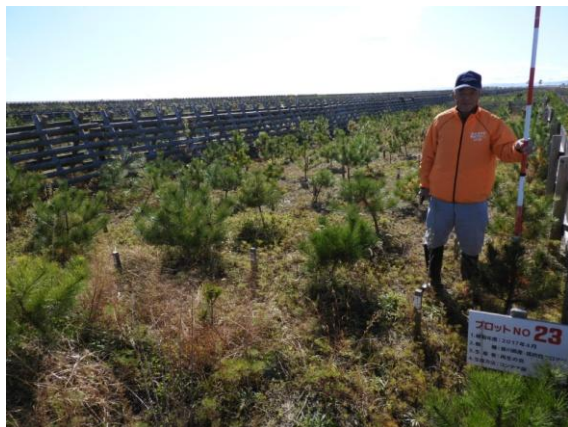
撮影：2019年11月

2019年11月 平均樹高62.7cm 平均根元径:23.7mm

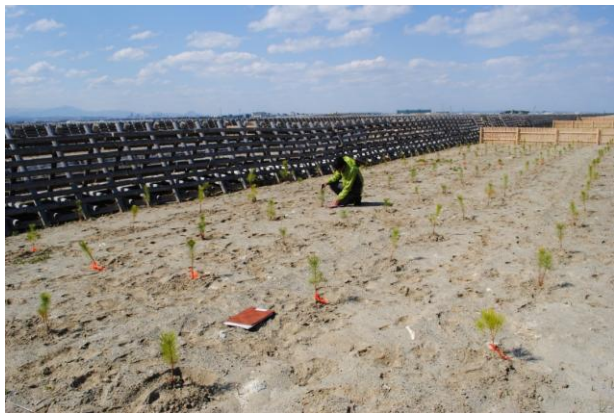
撮影：2017年4月

2017年5月 平均樹高:32.5cm 平均根元径:7.4mm
 2017年11月 平均樹高42.7cm 平均根元径:10.7mm
 堅密度:10/10/10 水湿:潤/潤
 (斜線 / : 10cm深/30cm深/50cm深))

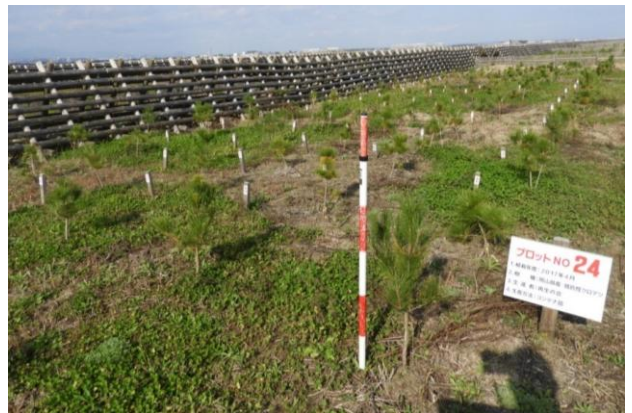
撮影：2018年11月

2018年11月 平均樹高54.2cm 平均根元径:16.8mm

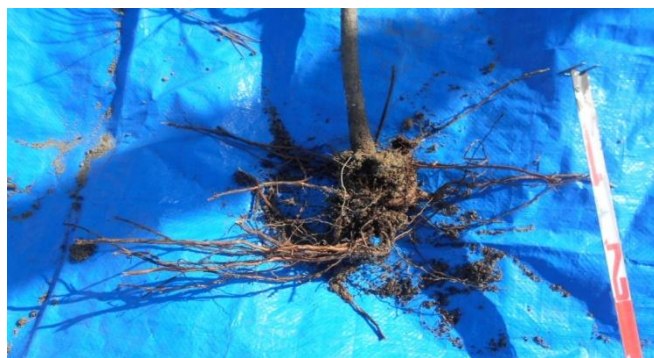
撮影：2018年12月

多湿土壌のため、根が影響を受けている

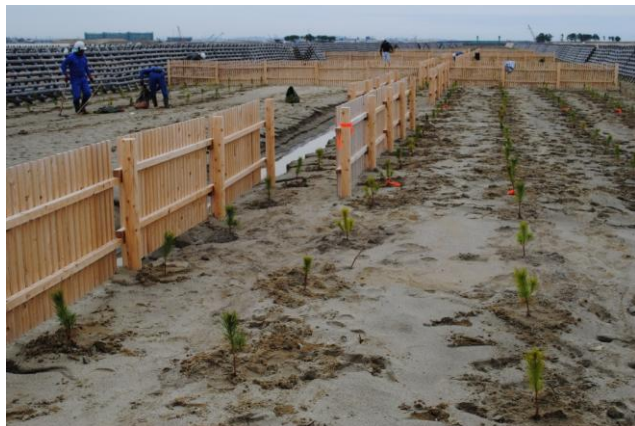
撮影：2017年4月

2017年5月 平均樹高:28.7cm 平均根元径:7.0mm
 2017年11月 平均樹高39.8cm 平均根元径:13.3mm
 堅密度:7/4/10 水湿:潤/潤
 (斜線 / : 10cm深/30cm深/50cm深))

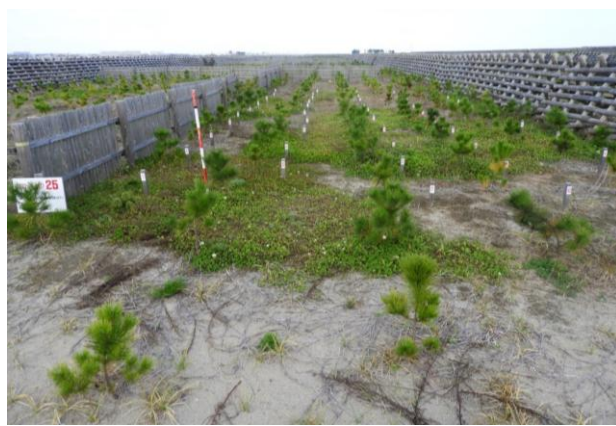
撮影：2018年11月

2018年11月 平均樹高:54.2cm 平均根元径:18.6mm

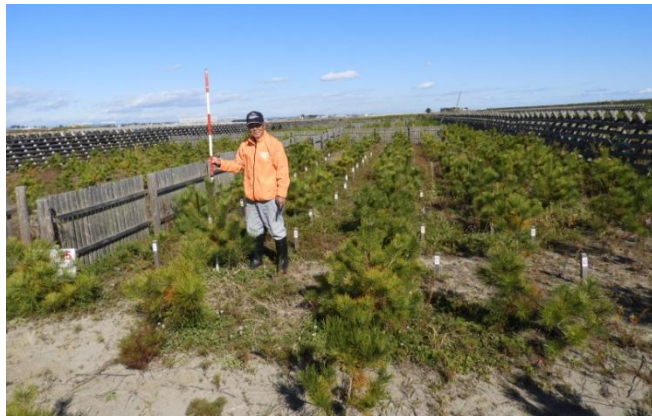
撮影：2019年11月

2019年11月 平均樹高:69.6cm 平均根元径:25.9mm

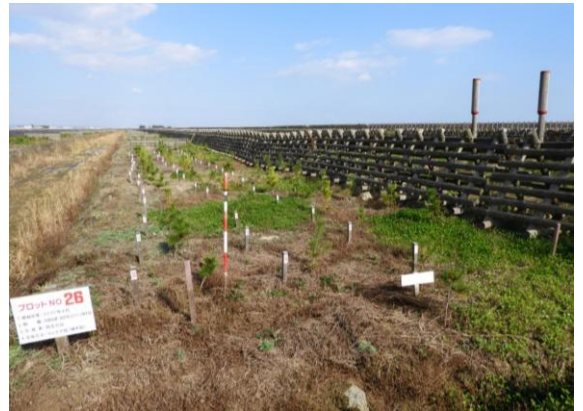
撮影：2018年11月

2018年11月 平均樹高:55.2cm 平均根元径:16.1mm
