宮城県名取市
「海岸林再生プロジェクト10ヵ年計画」
(第1次 2011-2020年)

モニタリング調査写真報告
(2019年度)

公益財団法人オイスカ / 名取市海岸林再生の会
2020年1月

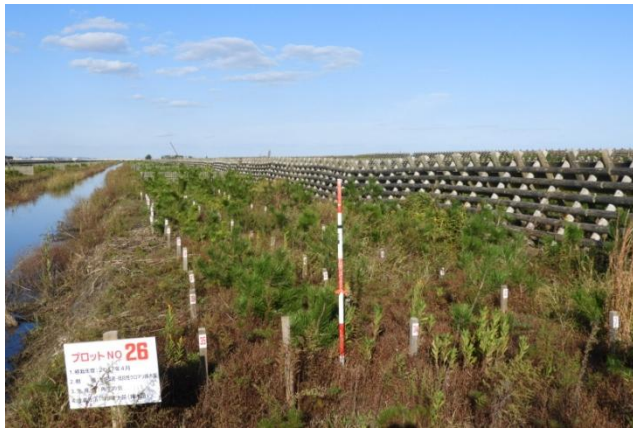
撮影：2019年11月

2019年11月 平均樹高:72.3cm 平均根元径:29.5mm

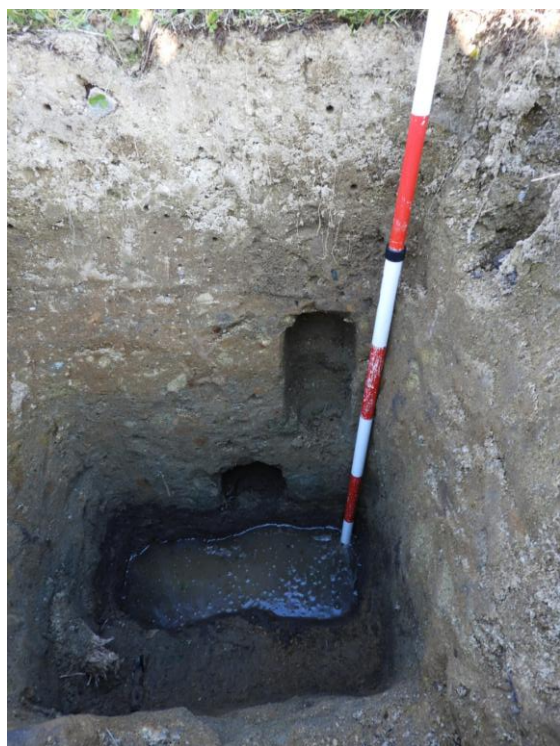
調査日：2018年12月

(写真上)土壌断面周囲木(5本) 樹高平均51cm 根元平均20mm コンテナ部分に根の分岐数約25本 根量分岐少ない、コンテナ付近

(写真左)土壌断面周囲木(5本) 樹高平均51cm 根元径平均20mm コンテナ部分に根の分岐数約25本 根量分岐少ない コンテナ付近

母材：購入土（山砂 110cm 厚程度）+ 黒泥土??

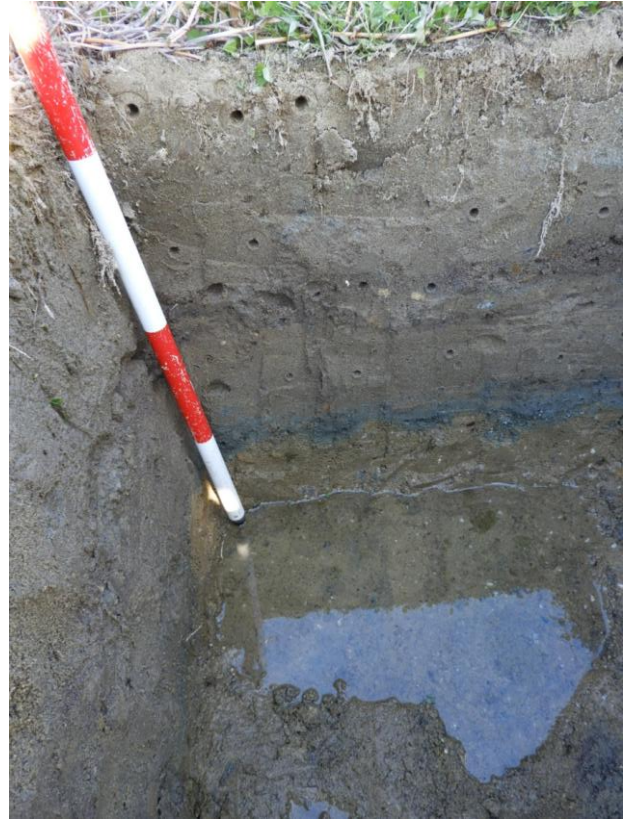
撮影：2018年12月

土壌断面周囲木(5本)
 樹高平均46cm 根元径平均19mm
 コンテナ部分に根の分岐数約25本
 根量コンテナ付近発達せず

母材：購入土（山砂 50cm 厚程度）+ 礫土（がれき置き場利用時の痕跡？で堅い）

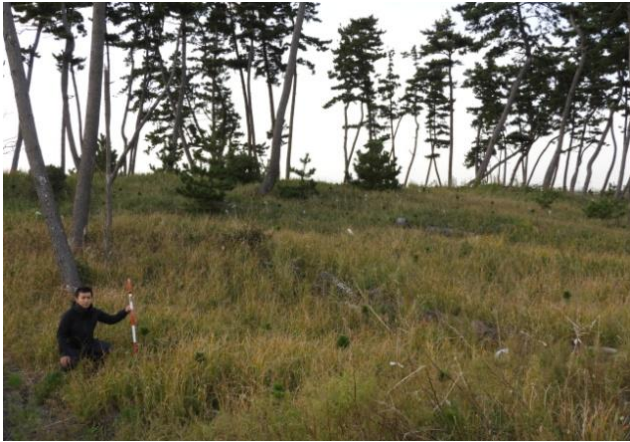
撮影：2019年11月

活着率100%
