宮城県名取市
「海岸林再生プロジェクト10カ年計画」
(第1次 2011-2020年)
(第2次 2021-2030年)

生長モニタリング調査写真報告
(2014-2023年)

2024年4月
公益財団法人オイスカ / 名取市海岸林再生の会

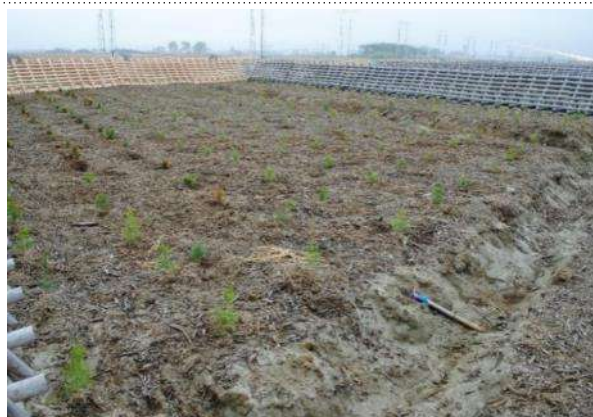
撮影：2014年6月

2014年11月 平均樹高:36.4cm 平均根元径:12.7mm

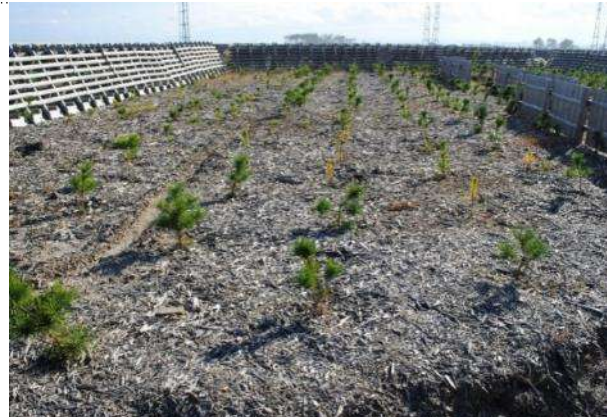
撮影：2015年10月

2015年11月 平均樹高:46.6cm 平均根元径:15.7mm

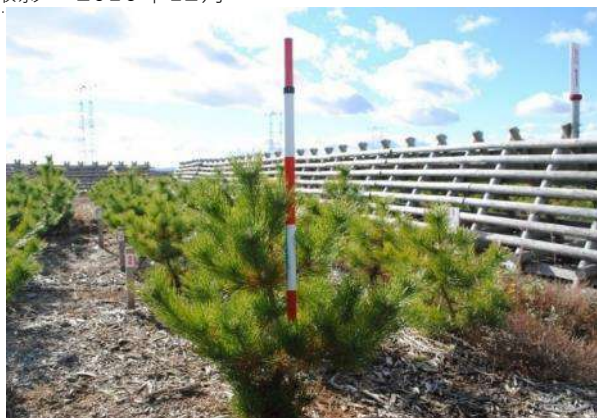
撮影：2016年12月

2016年 11月 平均樹高:70.4cm 平均根元径:30.1mm
 堅密度:6/14 水湿:湿/潤 ph:5.0/5.0
 (斜線 / : 10cm深/30cm深)

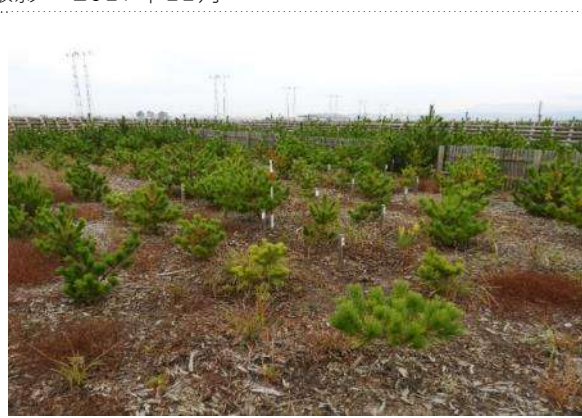
撮影：2017年11月

2017年 11月 平均樹高:100.4cm 平均根元径:40.4mm
 堅密度:4/8/5 水湿:潤/潤
 (斜線 / : 10cm深/30cm深/50cm深)

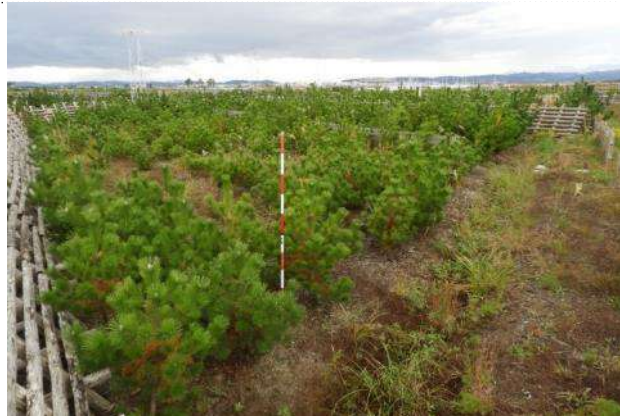
撮影：2018年11月

2018年11月 平均樹高:142.7cm 平均根元径:49.8mm

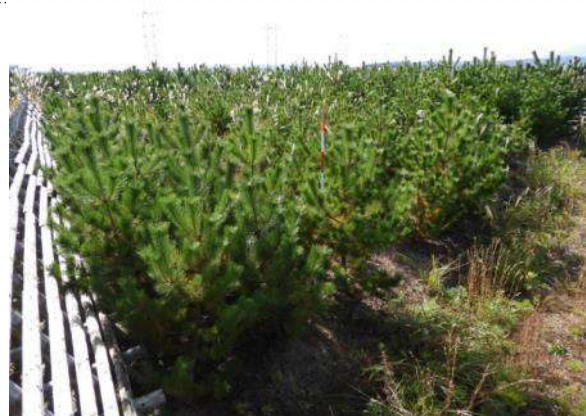
撮影：2019年11月

2019年11月 平均樹高:193.3cm 平均根元径:59.3mm

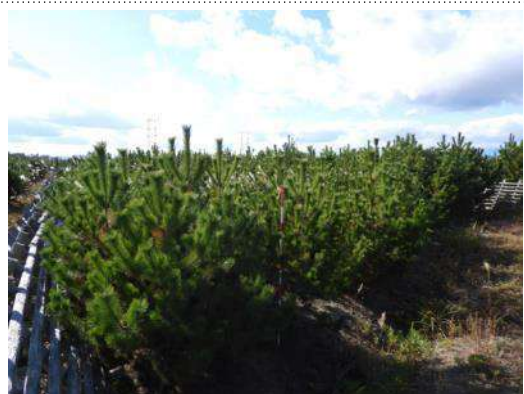
撮影：2020年11月

2020年11月 平均樹高:254.0cm 平均胸高直径:3.6cm
平均形状比71

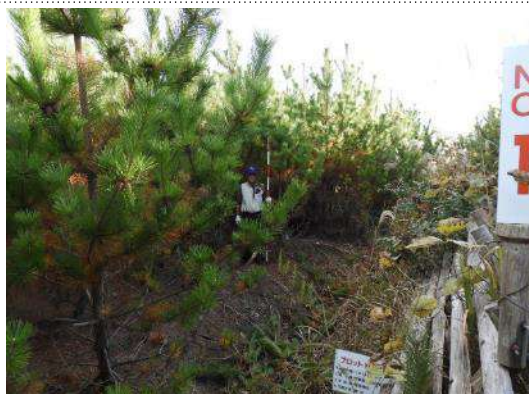
撮影：2021年11月

2021年11月 平均樹高:319.4cm 平均胸高直径:4.3cm
平均形状比74 前年比生長:樹高+65.4cm 胸高直径+0.7cm

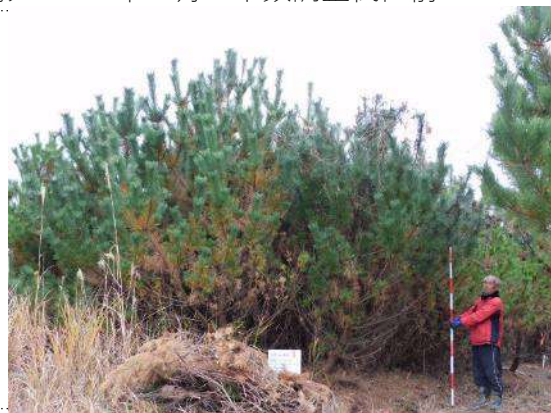
撮影：2022年12月 本数調整伐直前

2022年11月 平均樹高:373.5cm 平均胸高直径:5.3cm
平均形状比70 前年比生長:樹高+54.0cm 胸高直径+1.0cm

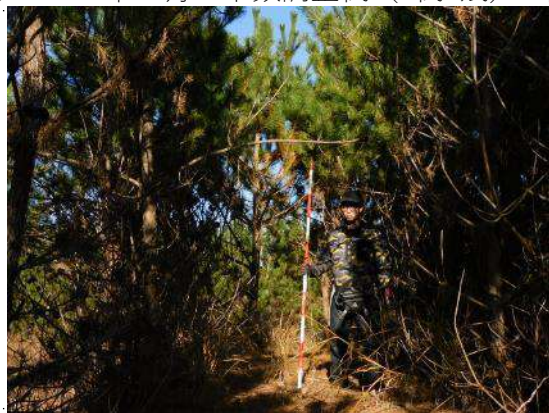
撮影：2023年12月 本数調整伐（1伐2残）1年後

2023年11月 平均樹高:411.1cm 平均胸高直径:5.9cm
平均形状比70 前年比生長:樹高+37.6cm 胸高直径+0.6cm

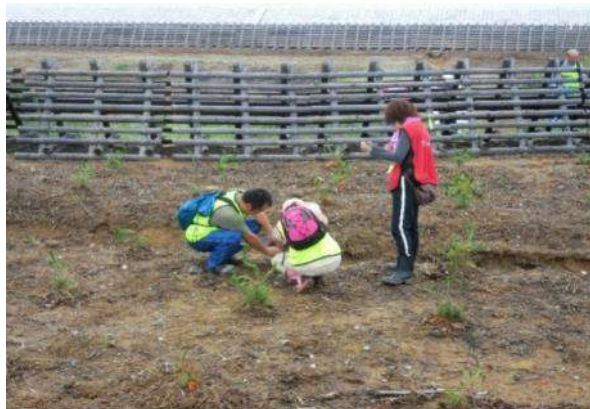
撮影：2014年7月

2014年11月 平均樹高:35.8cm 平均根元径:12.0mm

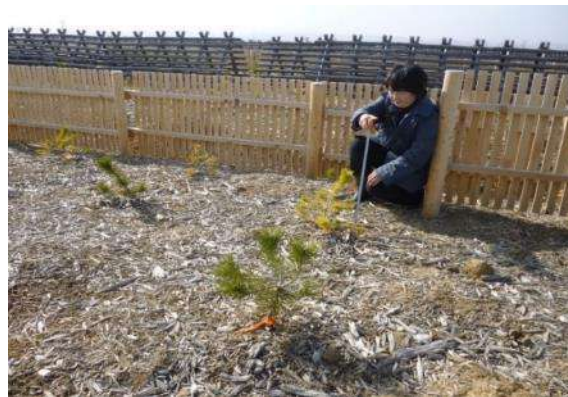
撮影：2015年2月

2015年11月 平均樹高:47.5cm 平均根元径:14.7mm

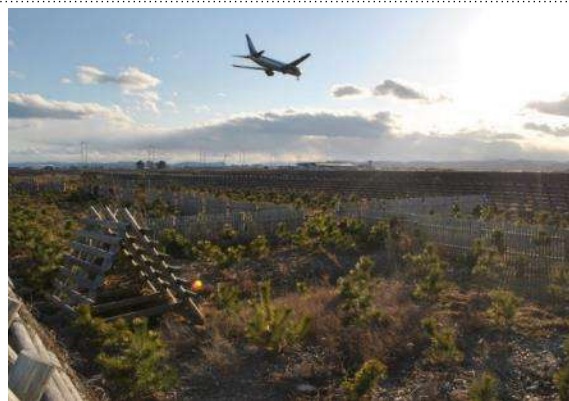
撮影：2016年3月

2016年11月 平均樹高:73.9cm 平均根元径:29.3mm
 堅密度:10/17 水湿:湿/潤 ph:5.0/6.5
 (斜線 / : 10cm深/30cm深)

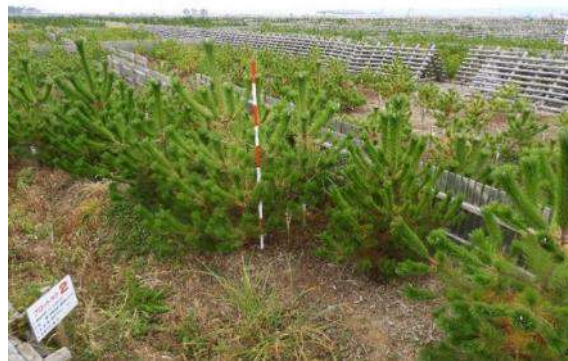
撮影：2017年11月

2017年11月 平均樹高115.3cm 平均根元径:39.4mm
 堅密度:15/20/20 水湿:湿/潤
 (斜線 / : 10cm深/30cm深/50cm深)

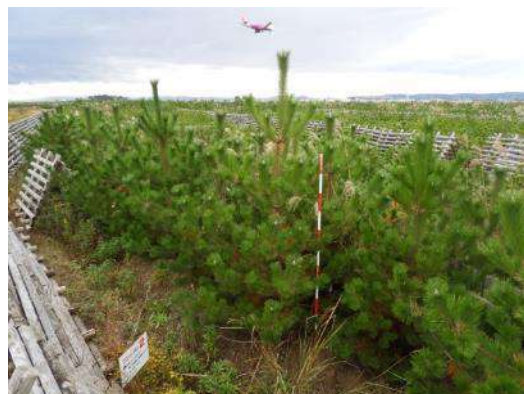
撮影：2018年11月

2018年11月 平均樹高:177.6cm 平均根元径:52.7mm

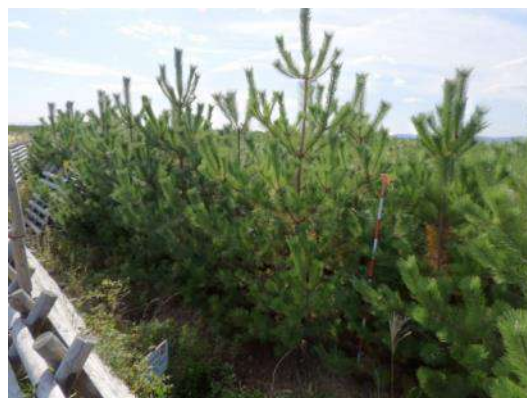
撮影：2019年11月

2019年11月 平均樹高:244.3cm 平均根元径:67.7mm

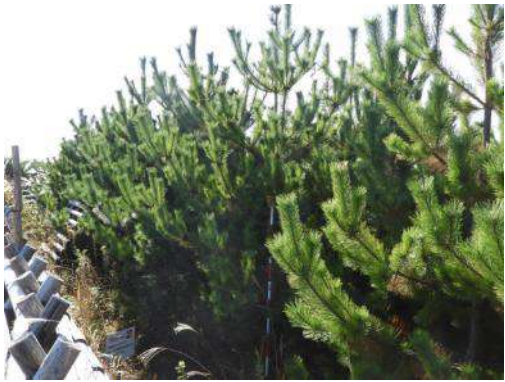
撮影：2020年11月

2020年11月 平均樹高:318.7cm 平均胸高直径:5.1cm
平均形状比62

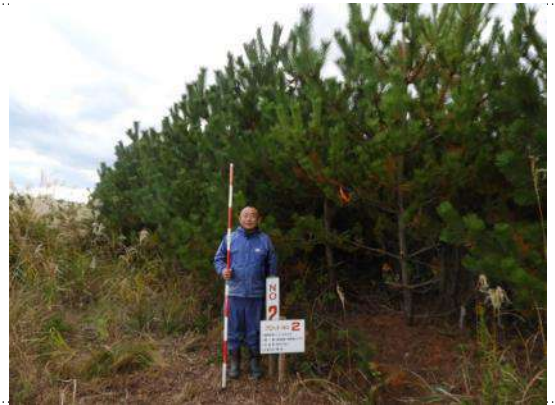
撮影：2021年11月

2021年11月 平均樹高:385.0cm 平均胸高直径:5.7cm
平均形状比68 前年比生長:樹高+66.3cm 胸高直径+0.6cm

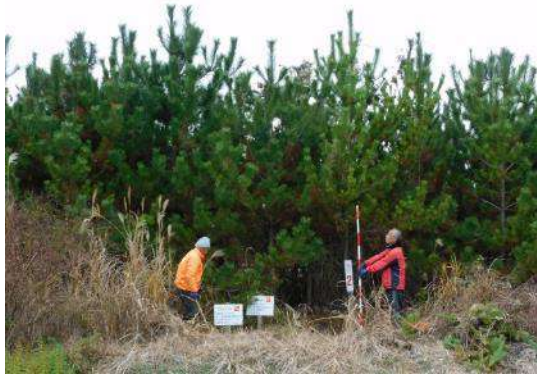
撮影：2022年11月 本数調整伐直前

2022年11月 平均樹高:461.3cm 平均胸高直径:7.1cm
平均形状比65 前年比生長:樹高+76.3cm 胸高直径+1.4cm

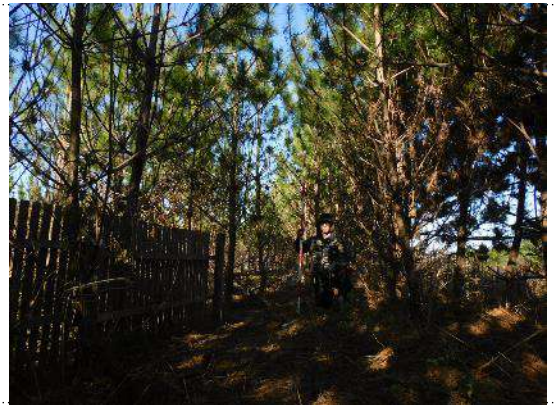
撮影：2023年12月 本数調整伐 (1伐2残) 1年後

2023年11月 平均樹高:525.3cm 平均胸高直径:8.2cm
平均形状比64 前年比生長:樹高+64.0cm 胸高直径+1.1cm

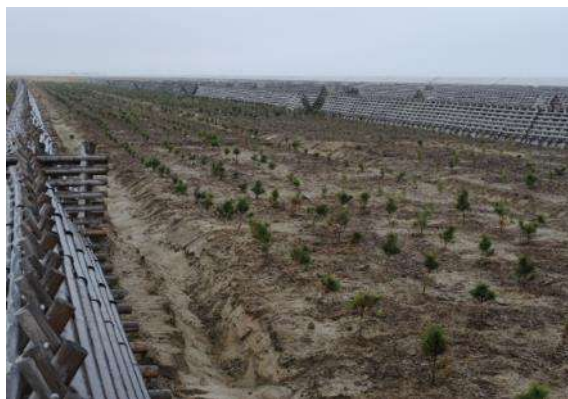
撮影：2014年6月

2014年11月 平均樹高:44.4cm 平均根元径:18.3mm

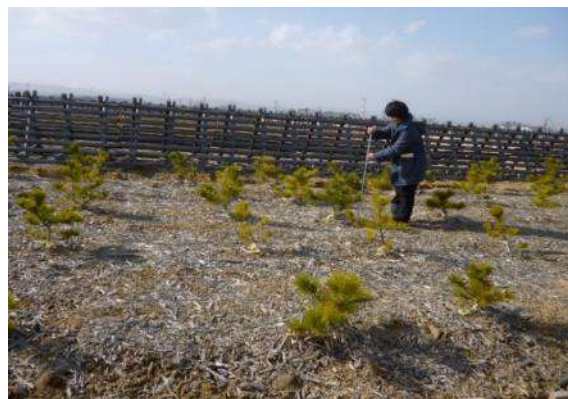
撮影：2015年2月

2015年11月 平均樹高:56.0cm 平均根元径:21.3mm

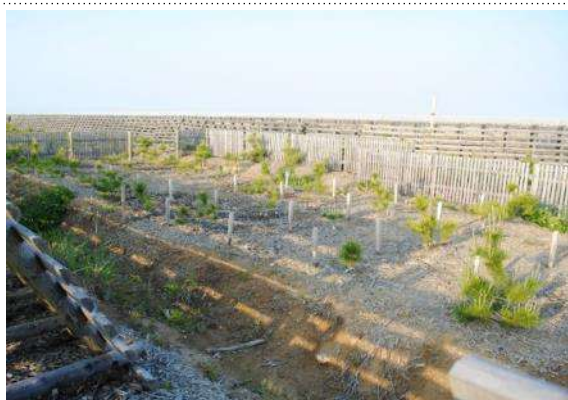
撮影：2016年5月

2016年11月 平均樹高:69.0cm 平均根元径:33.1mm
 堅密度:17/14 水湿:潤/多湿 ph:5.5/6.0
 (斜線 / : 10cm深/30cm深)

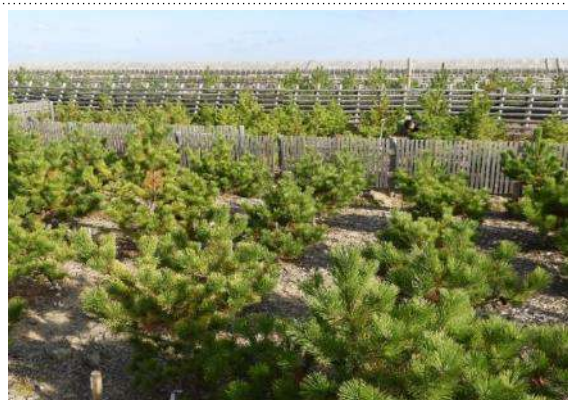
撮影：2017年11月

2017年11月 平均樹高95.5cm 平均根元径:38.8mm
 堅密度:15/18/16 水湿:潤/多湿
 (斜線 / : 10cm深/30cm深/50cm深)

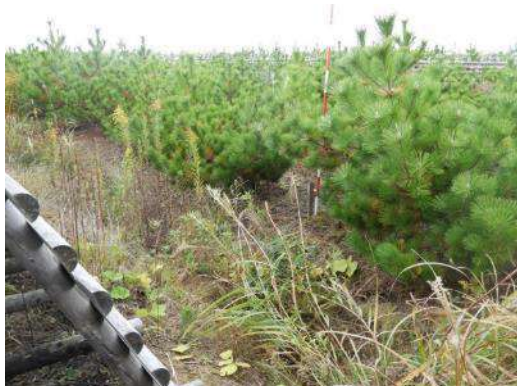
撮影：2018年11月

2018年11月 平均樹高:126.6cm 平均根元径:43.6mm

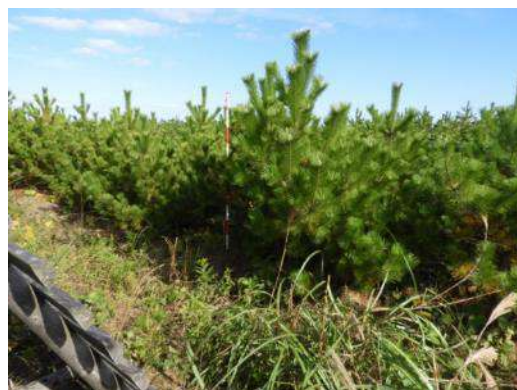
撮影：2019年11月

2019年11月 平均樹高:167.5cm 平均根元径:58.0mm

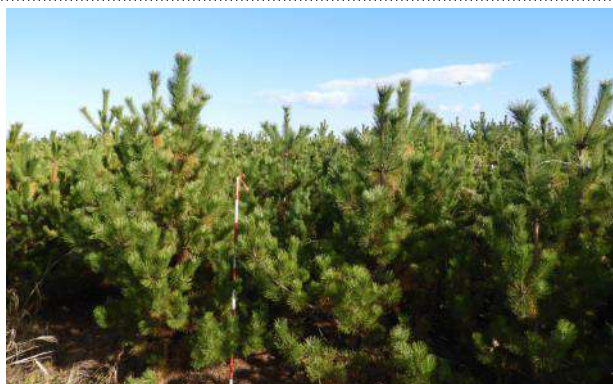
撮影：2020年11月

2020年11月 平均樹高:216.5cm 平均胸高直径:2.8cm
平均形状比77

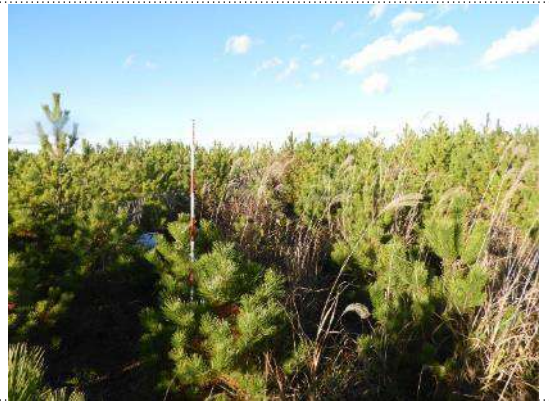
撮影：2021年11月 本数調整伐直前

2021年11月 平均樹高:164.9cm 平均胸高直径:1.7cm
平均形状比97 前年比生長:樹高+27.5cm

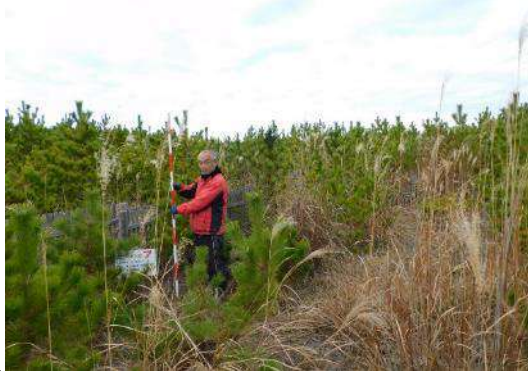
撮影：2022年11月 本数調整伐（1伐2残）1年後

2022年11月 平均樹高:190.4cm 平均胸高直径:2.3cm
平均形状比83 前年比生長:樹高+25.5cm 胸高直径+0.6cm

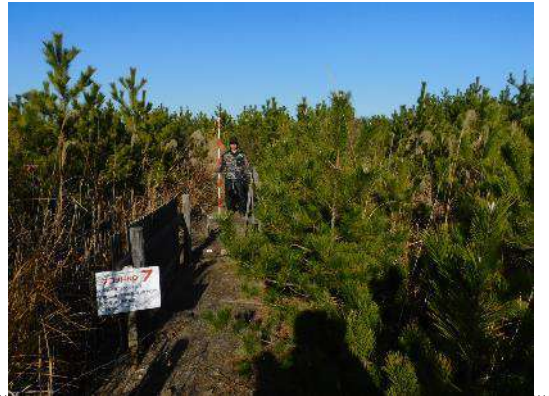
撮影：2023年12月
石灰散布半年後・本数調整伐2年後

2023年12月 平均樹高:230.2cm 平均胸高直径:3.2cm
平均形状比72 前年比生長:樹高+39.8cm 胸高直径+0.9cm
ph平均 5.2 (4.9~5.6)

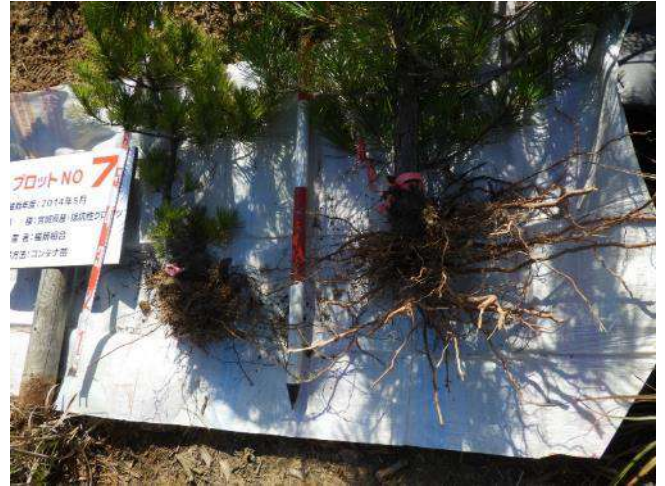
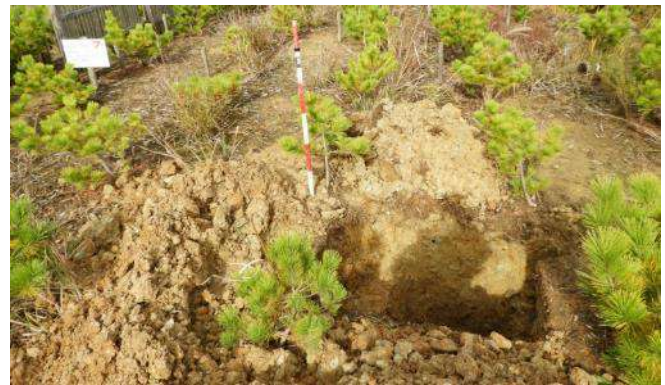
森林総研調査地 ⑦ (プロットNo.7 隣接)

母材：購入山土（調達先は亶理町辺りか？）

図幅：1:25,000 仙台空港 緯度 38° 8'54"N 経度 140° 56'42"E 標高 4 m 地形 宮城県有海岸防災林 生育基盤盛土上 断面方位 120° N 傾斜 2° 調査土壌深 120 +cm 有効土層深 15 cm

土壌断面の記載

C1: 0~8 cm 黄褐色(10YR 5/6)、埴土、潤、新鮮または風化した小角礫乏し・新鮮または風化した中角礫あり、構造なし、砕けやすい、堅(18.4*)、隙間孔隙、孔隙率2、細根あり・小根乏し、ワラジムシ・コガネムシの幼虫棲息、次層位との層界部に木材チップ混じる・層界は平坦漸変

C2: 8~13 cm 黄褐色(2.5Y 5/6)、砂質埴土、潤、礫なし、構造なし、砕けやすい、堅(16.6*)、隙間孔隙、孔隙率2、細根乏し、次層との層界は平坦判然

C3: 13~20 cm にぶい黄色(2.5Y 6/3)、砂土、乾(~潤)、礫なし、構造なし、粗鬆(そしょう)、堅(16.4*)、隙間孔隙、孔隙率3、細根乏し、次層との層界は平坦判然

C4: 20~40 cm 黄褐色(2.5Y 5/3)、砂質埴土、潤、強度に風化した大亜角礫あり、構造なし、砕けやすい、堅(17.2*)、隙間孔隙、孔隙率2、根なし、次層との層界は平坦不明瞭

C5: 40~60 cm 褐色(7.5YR 4/6)、埴土、潤(~湿)、風化した大・粗大亜角礫含む、構造なし、砕けやすい、堅(16.2*)、隙間孔隙、孔隙率2、根なし、次層との層界は平坦不明瞭

C6: 60~100 cm 黄褐色(2.5Y 5/6)、砂質埴土、潤、風化した大亜角礫あり、構造なし、砕けやすい、堅(18.8*)、隙間孔隙、孔隙率3、根なし、次層との層界は平坦判然

C7: 100+cm~ 明褐色(7.5YR 5/6)、埴土(グライ化している箇所は緑灰色(7.5GY 5/1)で埴土)、潤、風化した大亜角礫乏し、構造なし、砕けやすい、すこぶる堅(23.6*)、隙間孔隙、孔隙率2、根なし

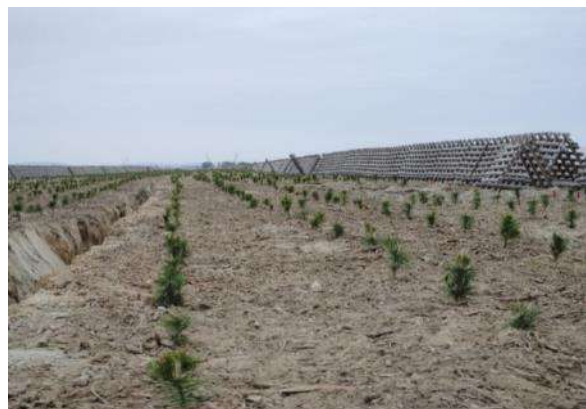
撮影：2014年4月

2014年11月 平均樹高:30.2cm 平均根元径:13.6mm

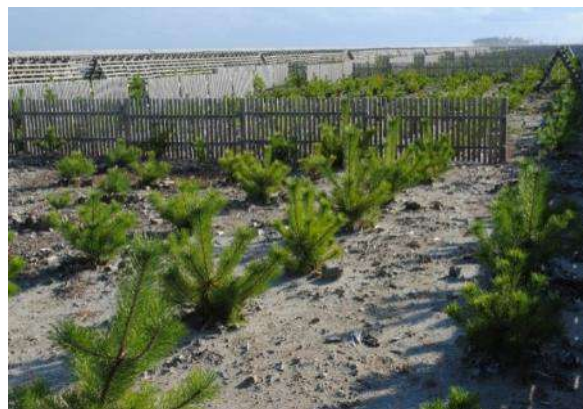
撮影：2015年10月

2015年11月 平均樹高:54.3cm 平均根元径:18.4mm

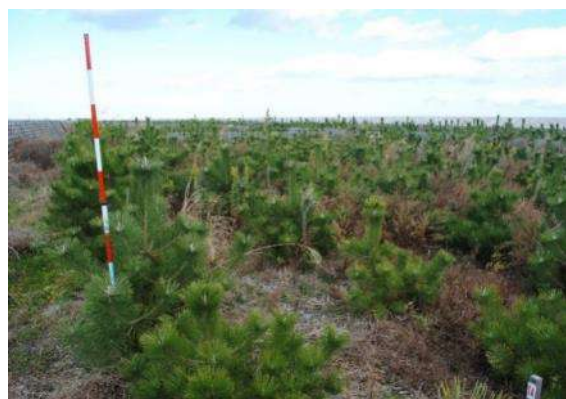
撮影：2016年12月

2016年11月 平均樹高:96.0cm 平均根元径:36.2mm
 堅密度:10/11 水湿:湿/湿 ph:6.0/5.5
 (斜線 / : 10cm深/30cm深)

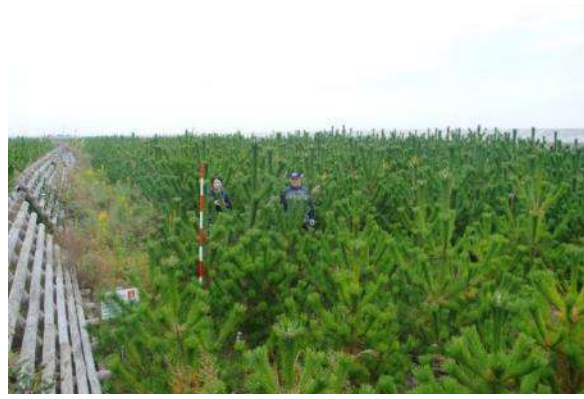
撮影：2017年11月

2017年11月 平均樹高160.3cm 平均根元径:51.6mm
 堅密度:10/10/10 水湿:湿/湿
 (斜線 / : 10cm深/30cm深/50cm深)

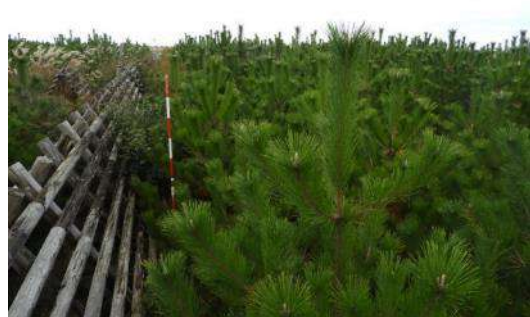
撮影：2018年11月

2018年11月 平均樹高:231.4cm 平均根元径:61.2mm
 平均胸高直径:2.9cm 形状比80

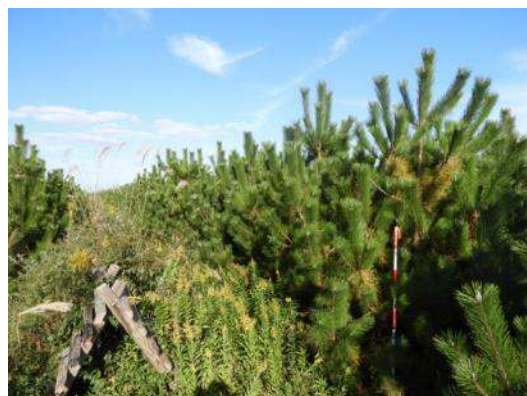
撮影：2019年11月

2019年11月 平均樹高:313.2cm 平均根元径:72.9mm
 平均胸高直径:4.4cm 平均形状比71

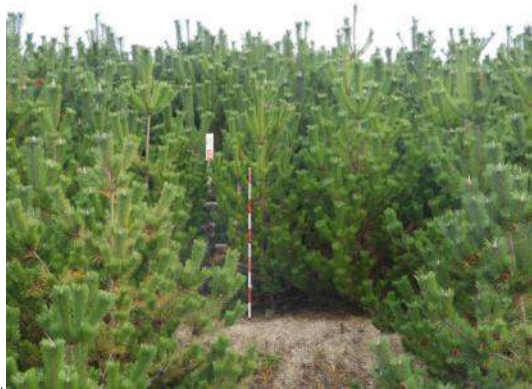
撮影：2020年11月

2020年11月 平均樹高:389.3cm 平均胸高直径:5.7cm
平均形状比68 前年比生長:樹高+76.1cm 胸高直径+1.3cm

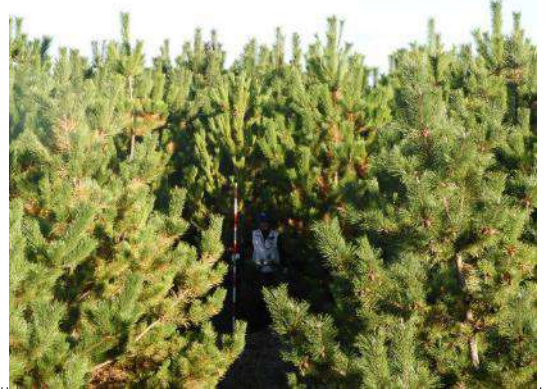
撮影：2021年11月 本数調整伐直前

2021年11月 平均樹高:455.3cm 平均胸高直径:6.6cm
平均形状比69 前年比生長:樹高+66cm 胸高直径+0.9cm

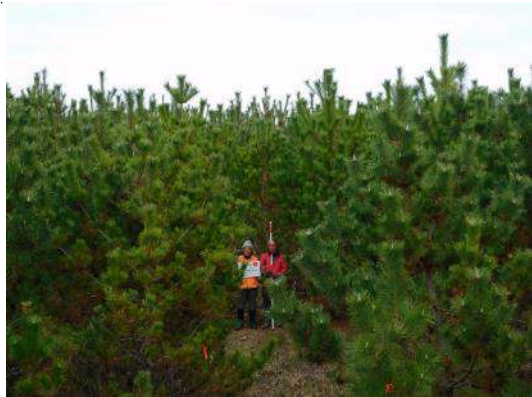
撮影：2022年11月 本数調整伐1年後

2022年11月 平均樹高:523.6cm 平均胸高直径:8.3cm
平均形状比63 前年比生長:樹高+68.3cm 胸高直径+0.7cm

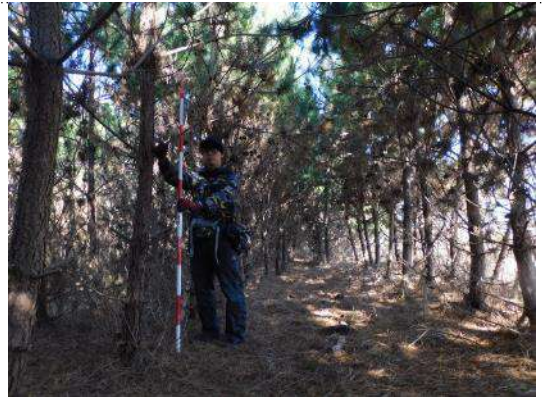
撮影：2023年12月 本数調整伐2年後

2023年11月 平均樹高:577.7cm 平均胸高直径:8.7cm
平均形状比66 前年比生長:樹高+54.1cm 胸高直径+0.4cm

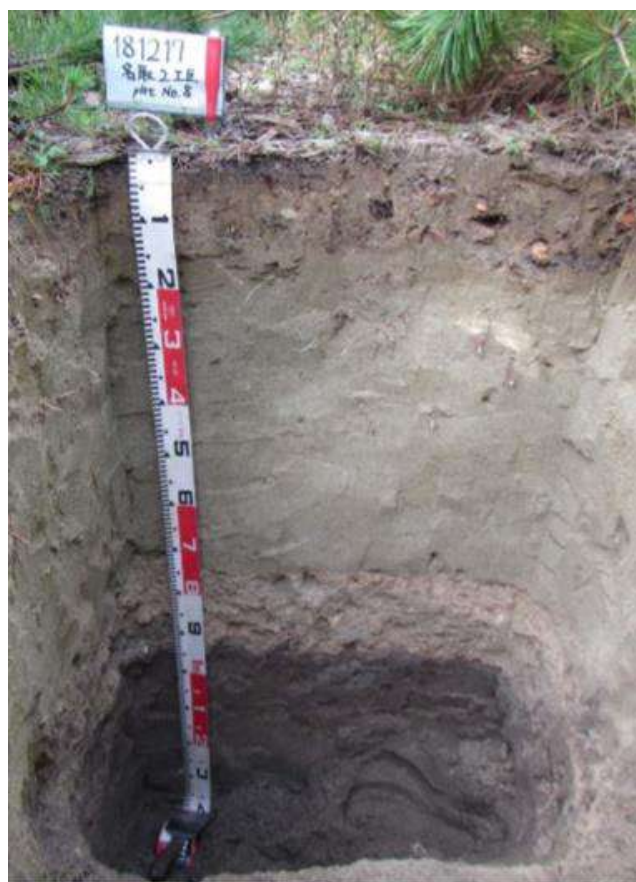
森林総研調査地 ⑤ (プロットNo.8 隣接)

土壌断面周辺木の概況

平均樹高 210cm
根元径 64.0mm
根の位置 80cm、50cmで見られる

仙台森林管理署管内 名取2工区 plot No.8 付近 1m (未熟土) 母材 購入土 (山砂~75cm、山土 75~95cm) + 地山 (海砂)

図幅：1:25,000 仙台空港 緯度 38° 9'5"N 経度 140° 56'52"E 標高 4 m 地形 宮城県名取市市有海岸防災林生育基盤盛土上 断面方位 335° N 傾斜 1° 有効土壌深 95+ cm (95cm 以深は地山)

AC：0~2(~5) cm オリーブ褐色(2.5Y 4/4)、壤質砂土、(乾~) 潤、石礫なし、構造なし、非常に砕けやすい、すこぶるしょう (3.0*)、隙間孔隙、孔隙率 3、細・小根あり・中・大根乏し、次層位との層界は不規則判然

CA：2(~5)~10(~15) cm 黄褐色(2.5Y 5/4)、砂土、(乾~) 潤、石礫なし、構造なし、非常に砕けやすい、しょう (9.0*)、隙間孔隙、孔隙率 3、細・小・中・大根乏し、次層位との層界は不規則漸変

C1：10(~15)~40 cm オリーブ黄色(5Y 6/3)、砂土、潤、石礫なし、構造なし、非常に砕けやすい、軟 (10.0*)、隙間孔隙、孔隙率 3、小根乏し、次層位との層界は平坦不明瞭

C2：40~75 cm オリーブ黄色(5Y 6/4)、砂土、潤、石礫なし、構造なし、非常に砕けやすい、軟(11.8*)、隙間孔隙、孔隙率 3、小根乏し、次層との層界は平坦明瞭

2C：75~95 cm にぶい黄色(2.5Y 6/4)、砂土、潤、風化した中・大亜角礫含む・風化した粗大亜角礫あり、構造なし、砕けやすい、堅(21.6*)、隙間孔隙、孔隙率 3、根なし、次層との層界は平坦明瞭

3C：95~140+ cm 暗オリーブ褐色(2.5Y 3/3)と暗灰黄色(2.5Y 5/2)の混じり、砂土、(乾~) 潤、石礫なし、構造なし、砕けやすい、しょう(8.4*)、隙間孔隙、孔隙率 3、根なし

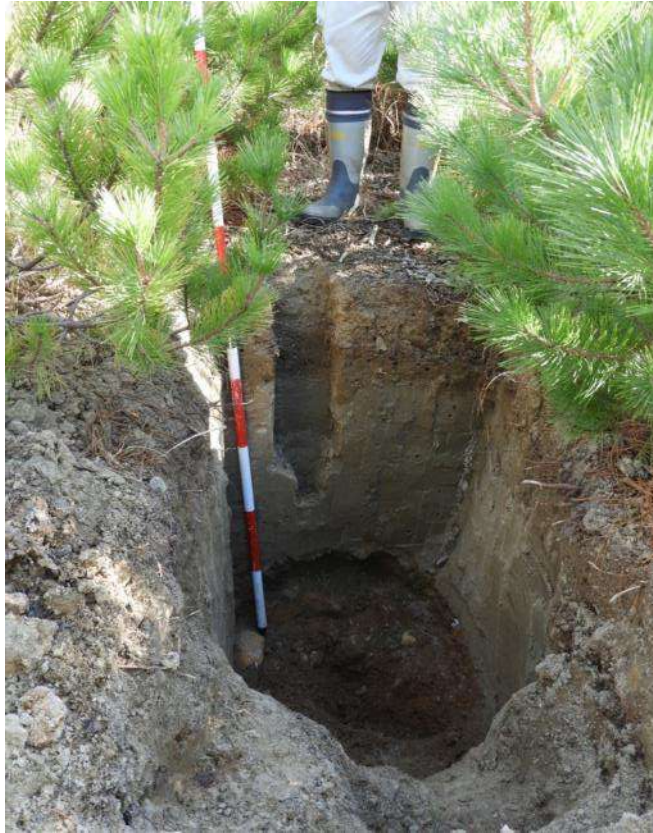
森林総研調査地 ⑥ (最大樹高ゾーン・プロットNo.8に隣接)

母材：購入土（山砂と山土（礫混じり））+地山（海砂）

図幅：1:25,000 仙台空港 緯度 38° 9'10"N 経度 140° 56'55"E 標高 4 m 地形 宮城県名取市市有海岸防災林生育基盤盛土上 断面方位 125° N 傾斜 2° 有効土壌深 110+ cm（根張りは更に深く・・・）

AC: 0~3 cm 暗オリーブ褐色(2.5Y 3/3)、砂質壤土、潤、石礫なし、構造なし、非常に砕けやすい、軟(10.0*)、隙間孔隙、孔隙率3、細・小・中根乏し、ウッドチップ混じる（AC層およびC1層は、生育基盤盛土造成時に最後に盛り足した層と思われる）、次層位との層界は平坦判然

C1: 3~18 cm 黄褐色(2.5Y 5/4)、砂質壤土、乾（~潤）、風化した中亜角礫あり・風化した大亜角礫含む、構造なし、非常に砕けやすい、軟(14.8*)、隙間孔隙、孔隙率3、細・小根あり・中・大根乏し、次層位との層界は平坦判然

C2: 18~30 cm オリーブ褐色(2.5Y 4/6)、砂質壤土、潤、風化した大亜角礫あり、構造なし、非常に砕けやすい、軟(11.0*)、隙間孔隙、孔隙率3、細・小・中根乏し、ウッドチップ混じる（盛土造成時の最初の表層部の痕跡と推察）、次層との層界は平坦判然

C3: 30~50 cm にぶい黄色(2.5Y 6/4)、壤質砂土、潤、石礫なし、構造なし、非常に砕けやすい、軟(13.8*)、隙間孔隙、孔隙率3、細・小根乏し、次層との層界は平坦不明瞭

C4: 50~85 cm にぶい黄色(2.5Y 6/4)、壤質砂土、潤、石礫なし、構造なし、非常に砕けやすい、軟(13.8*)、隙間孔隙、孔隙率3、細・小根乏し、次層との層界は平坦明瞭

C5: 85~100 cm オリーブ褐色(2.5Y 4/3)、砂質壤土、乾（~潤）、風化した中亜角礫あり・風化した大・粗大亜角礫含む、構造なし、砕けやすい、すこぶる堅(22.6*)、隙間孔隙、孔隙率3、細・小根乏し、次層との層界は平坦明瞭

C6: 100~125+ cm 黄褐色(10YR 5/6)、微砂質埴壤土、乾（~潤）、風化した中・大・粗大・巨亜角礫含む、構造なし、砕けやすい、すこぶる堅(22.2*)、隙間孔隙、孔隙率3、細・小根乏し *山中式硬度計の測定したものの平均値 (mm)

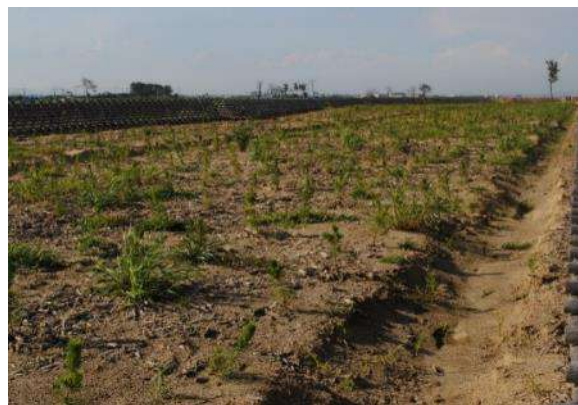
撮影：2014年8月

2014年11月 平均樹高:44.4cm 平均根元径:11.6mm

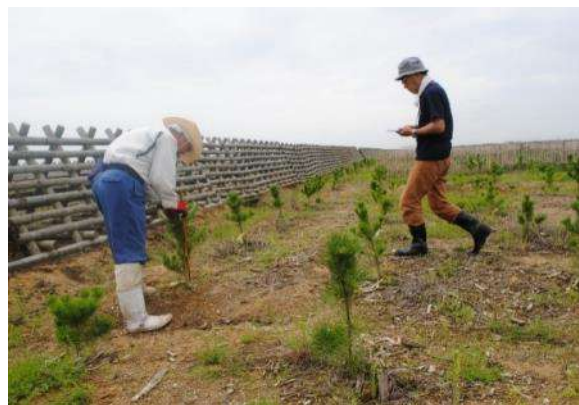
撮影：2015年7月

2015年11月 平均樹高:51.0cm 平均根元径:15.3mm

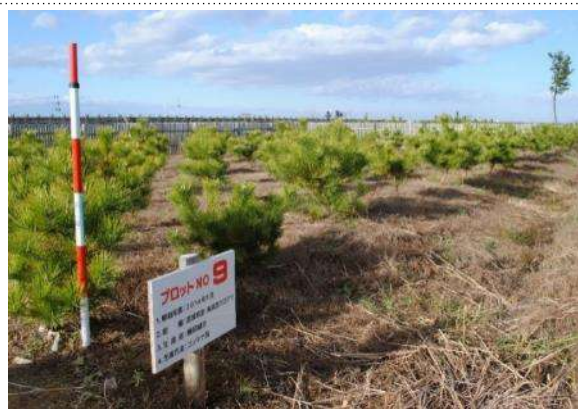
撮影：2016年12月

2016年11月 平均樹高:66.9cm 平均根元径:30.2mm
 堅密度:12/13 水湿:乾/潤 ph:6.5/5.5
 (斜線 / : 10cm深/30cm深)

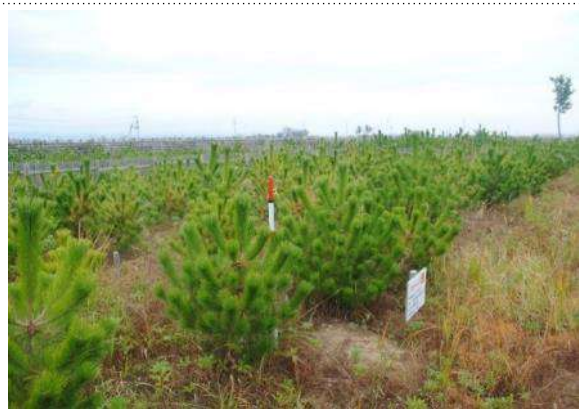
撮影：2017年11月

2017年11月 平均樹高:105.0cm 平均根元径:38.2mm
 堅密度:18/14/8 水湿:乾/潤
 (斜線 / : 10cm深/30cm深/50cm深)

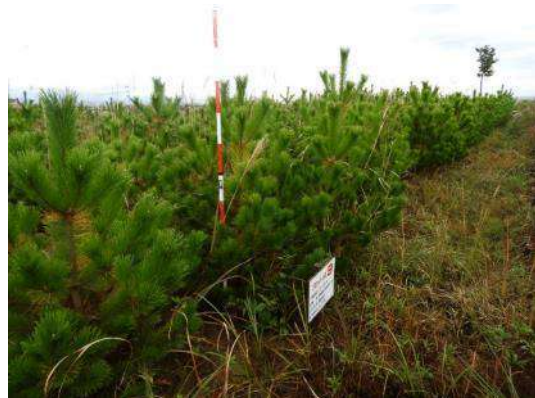
撮影：2018年11月

2018年11月 平均樹高:143.6cm 平均根元径:52.3mm

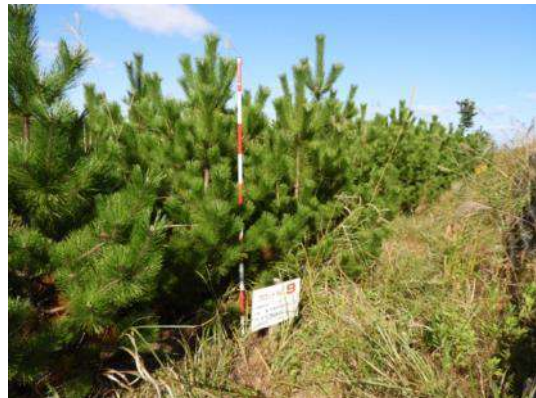
撮影：2019年11月

2019年11月 平均樹高:203.6cm 平均根元径:60.5mm

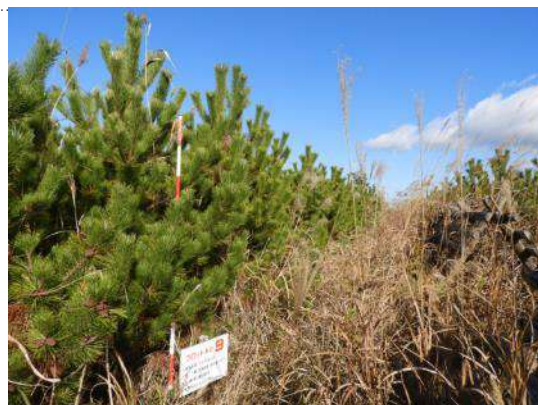
撮影：2020年11月

2020年11月 平均樹高:258.0cm 平均胸高直径:3.8cm
平均形状比68

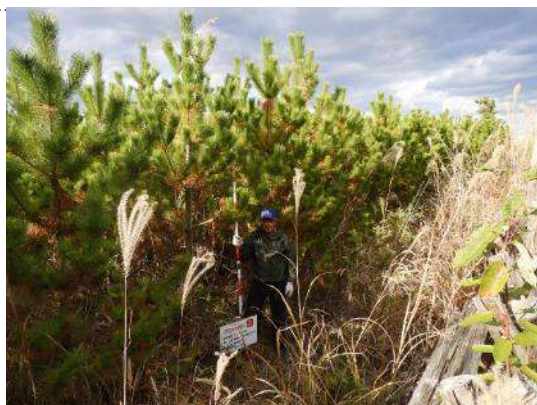
撮影：2021年11月

2021年11月 平均樹高:317.9cm 平均胸高直径:4.4cm
平均形状比72 前年比生長:樹高+59.9cm 胸高直径+0.6cm

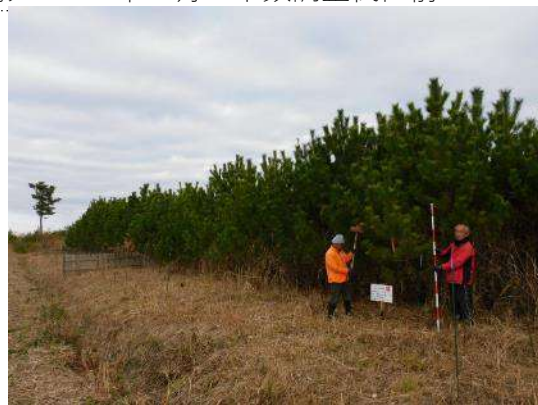
撮影：2022年11月 本数調整伐直前

2021年11月 平均樹高:378.9cm 平均胸高直径:5.7cm
平均形状比66 前年比生長:樹高+61.0cm 胸高直径+1.3cm

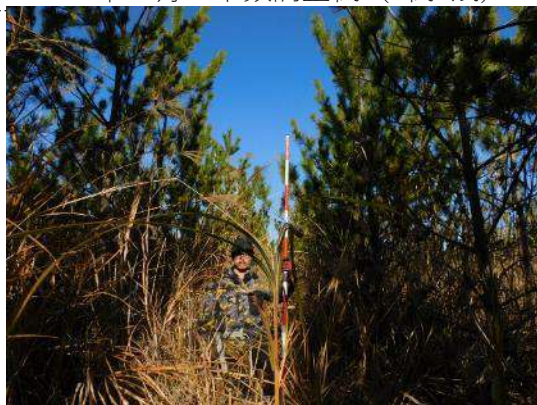
撮影：2023年12月 本数調整伐（1伐2残）1年後

2021年11月 平均樹高:426.6cm 平均胸高直径:6.5cm
平均形状比66 前年比生長:樹高+47.7cm 胸高直径+0.8cm

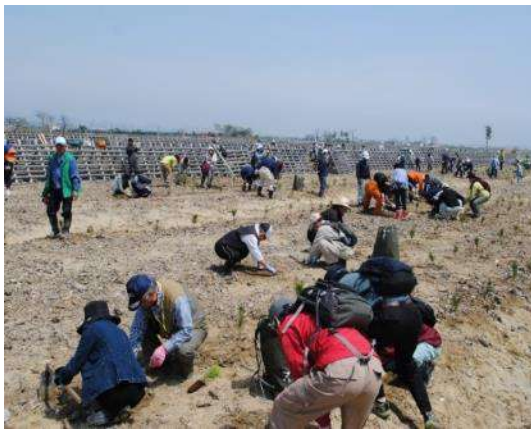
撮影：2014年5月

2014年11月 平均樹高:41.3cm 平均根元径:12.2mm

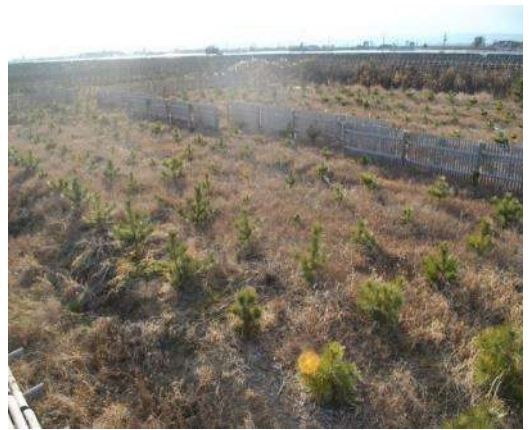
撮影：2016年1月

2015年11月 平均樹高:49.0cm 平均根元径:15.0mm

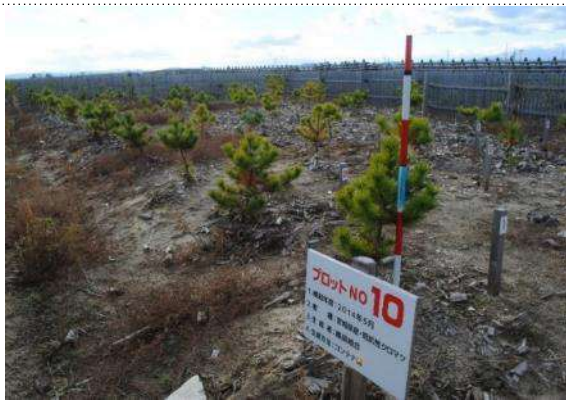
撮影：2016年12月

2016年11月 平均樹高:58.7cm 平均根元径:21.1mm
 堅密度:8/10 水湿:湿/多湿 ph:5.0/5.0
 (斜線 / : 10cm深/30cm深)

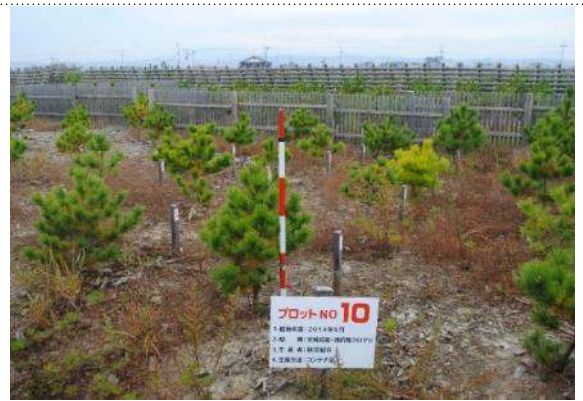
撮影：2017年11月

2017年11月 平均樹高73.4cm 平均根元径:27.0mm
 堅密度:8/8/8 水湿:湿/多湿
 (斜線 / : 10cm深/30cm深/50cm深)

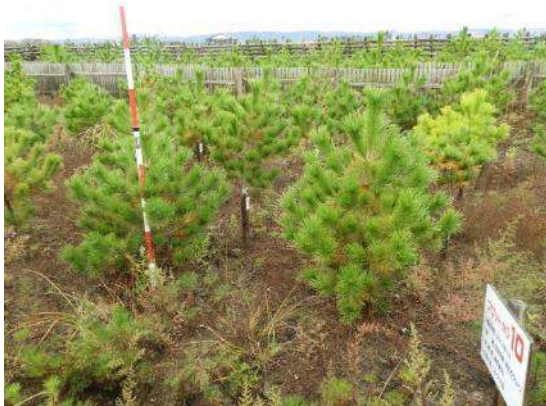
撮影：2018年11月

2018年11月 平均樹高:91.9cm 平均根元径:36.2mm

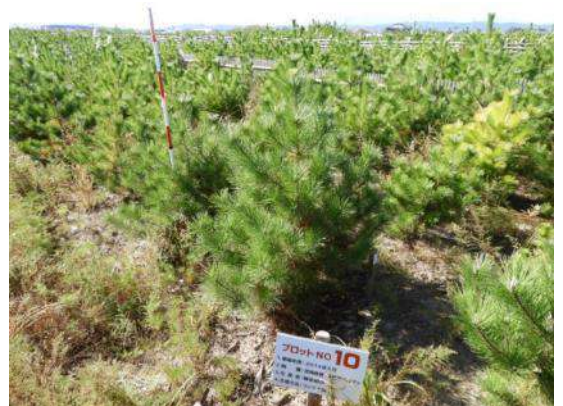
撮影：2019年11月

2019年11月 平均樹高:129.9cm 平均根元径:43.0mm

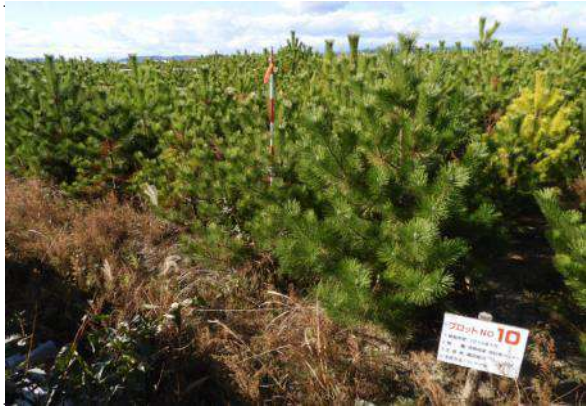
撮影：2020年11月

2020年11月 平均樹高:171.3cm 平均根元径:55.7mm

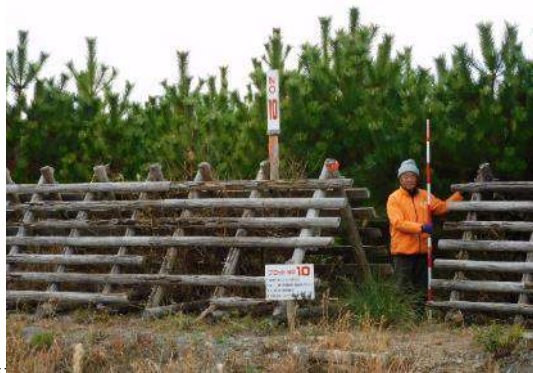
撮影：2022年11月 本数調整伐直前

2022年11月 平均樹高:266.1cm 平均胸高直径:3.7cm
平均形状比72 前年比生長:樹高+50.9cm 胸高直径+1.1cm

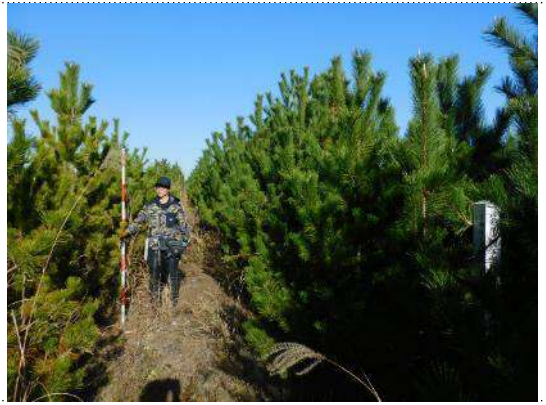
撮影：2023年12月 本数調整伐（1伐2残）1年後

2023年11月 平均樹高:320.1cm 平均胸高直径:4.9cm
平均形状比65 前年比生長:樹高+54.0cm 胸高直径+1.2cm

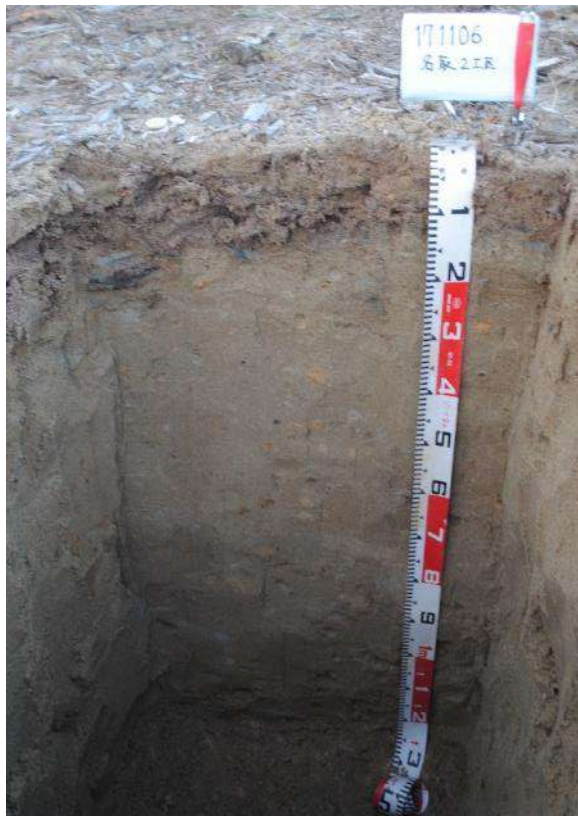
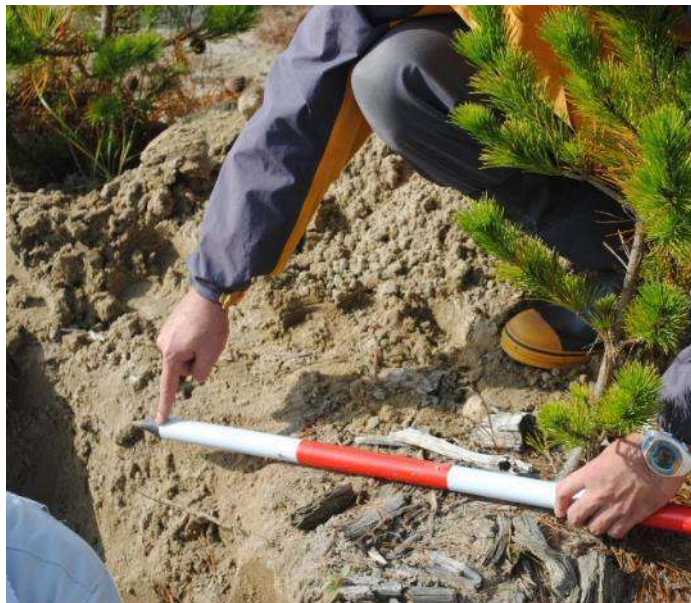
森林総研調査地 ⑧ (プロットNo.10 隣接)

60cmの側根を確認

母材：山砂

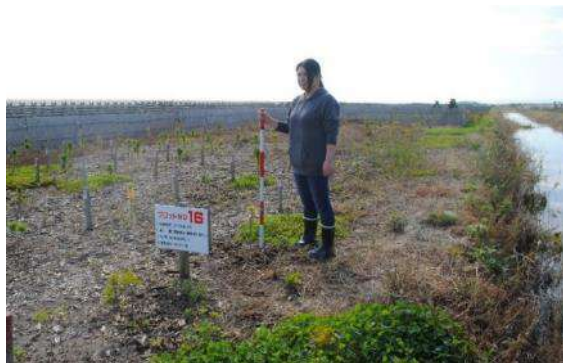
撮影：2017年11月

右側は排水溝。国による滞水対策として作業道を1.5m
 深×4m幅×約1km掘下げ、大排水溝にした
 2017年11月 平均樹高:42.0cm 平均根元径:12.2mm
 堅密度:16/22/22 水湿:湿/湿
 (斜線 / : 10cm深/30cm深/50cm深)

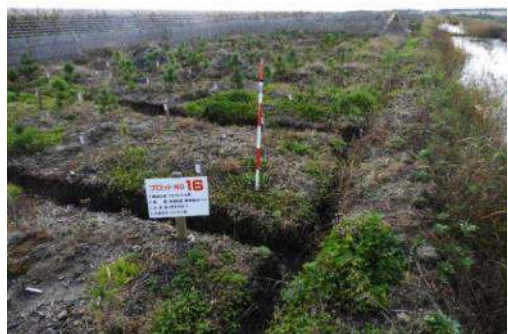
撮影：2018年11月

多湿地全体の対策として、右の大排水溝に流し込むための水路をボランティアの手で増設した。
 2018年 11月 平均樹高:49.5cm 平均根元径:18.2mm

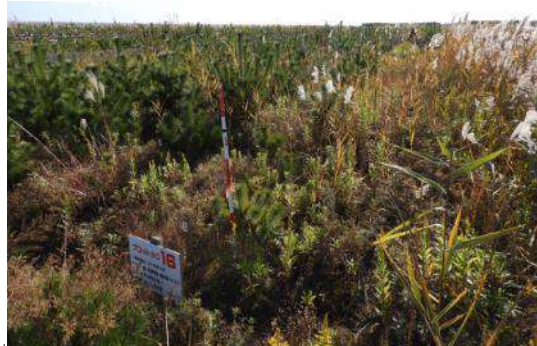
撮影：2021年11月 *大排水溝の排水口工事前

2020年11月 平均樹高:123.0cm 平均根元径:43.0mm
 前年比生長量：樹高+44.2cm 根本径+15.11mm

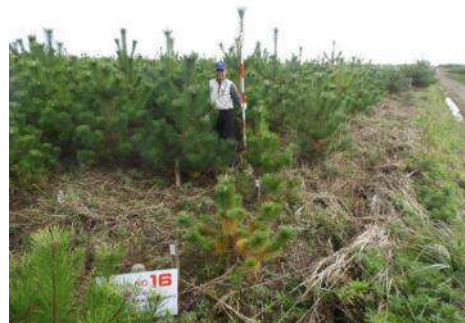
撮影：2022年11月 *大排水溝の「排水口」完成後

排水口から広浦に排水され、滞水が全くなくなった。
 2021年11月 平均樹高:188.0cm 平均根元径:57.4mm
 前年比生長量：樹高+65.0cm 根本径+14.4mm

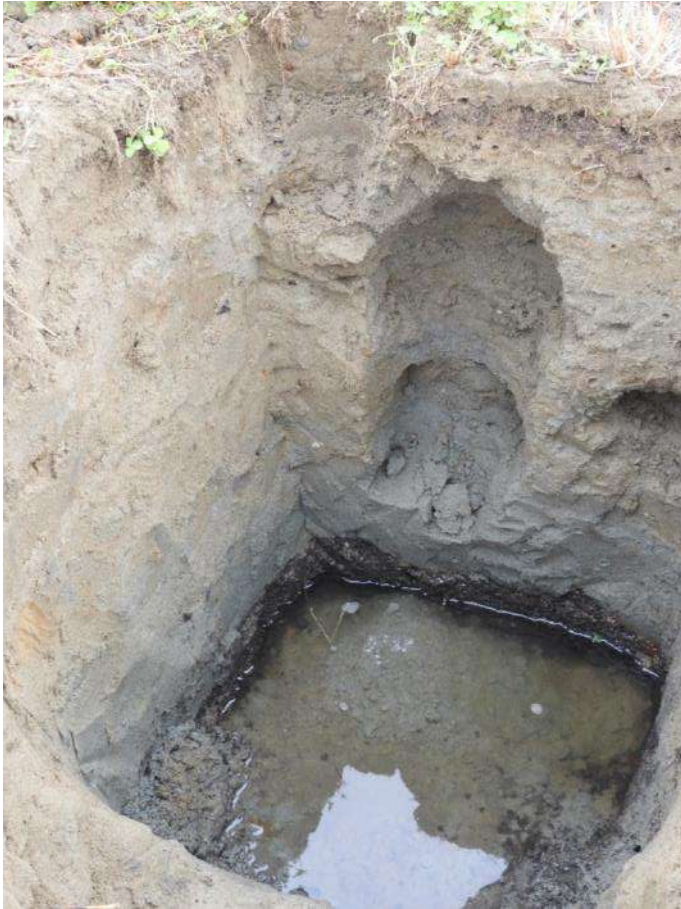
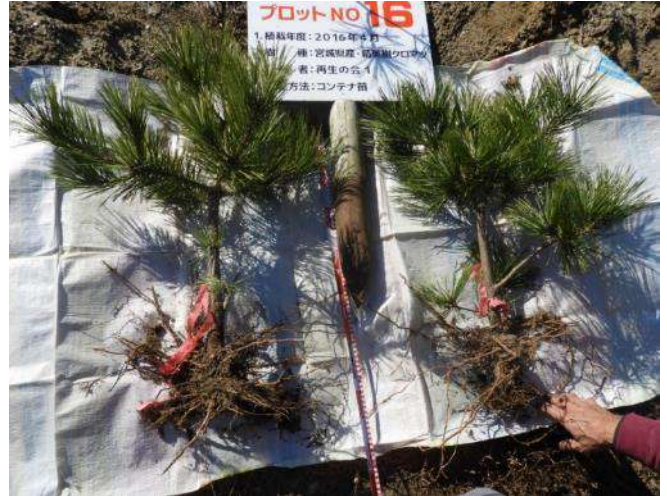
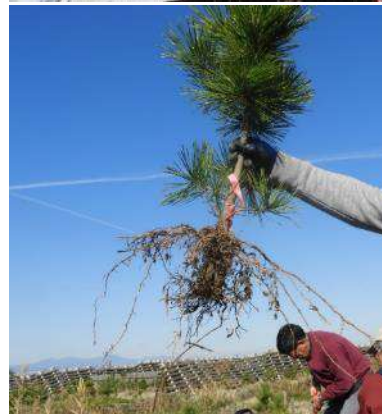
森林総研調査地 ④ (プロットNo.16隣接)

C1: 0~12 cm オリーブ褐色(2.5Y 4/6)、砂土、潤、石礫なし、構造なし、粗鬆（そしょう）、堅(17.0*)、隙間孔隙、孔隙率3、細根あり・小根乏し、次層位との層界は平坦判然

C2: 12~ 黄褐色(2.5Y 5/3)、砂土、潤、石礫なし、構造なし、砕けやすい、堅(20.1*)、25(~60) cm 隙間孔隙、孔隙率2、細根乏し、次層との層界は不規則漸変

C3: 25(~60) 暗灰黄色(2.5Y 5/2)、砂土、潤、石礫なし、構造なし、非常に砕けやすい、~65 cm 軟(13.6*)、隙間孔隙、孔隙率3、根なし、次層との層界は不規則漸変

C3': 40~60 cm 暗灰黄色(2.5Y 4/2)、壤質砂土、潤（~湿）、新鮮な中角礫あり、構造なし、砕けやすい、堅(16.8*)、隙間孔隙、孔隙率3、根なし、次層との層界は不規則漸変

C4: 65~90 cm 暗オリーブ灰色(2.5GY 4/1)、砂土、湿（~多湿）、石礫なし、構造なし、砕けやすい、堅(18.8*)、隙間孔隙、孔隙率3、根なし、次層との層界は平坦明瞭

C5: 90~110+ cm 黒色(10YR 1.7/1)、砂質壤土、多湿、石礫なし、構造なし、非常に砕けやすい、堅(18.8*)、隙間孔隙、孔隙率3、根なし

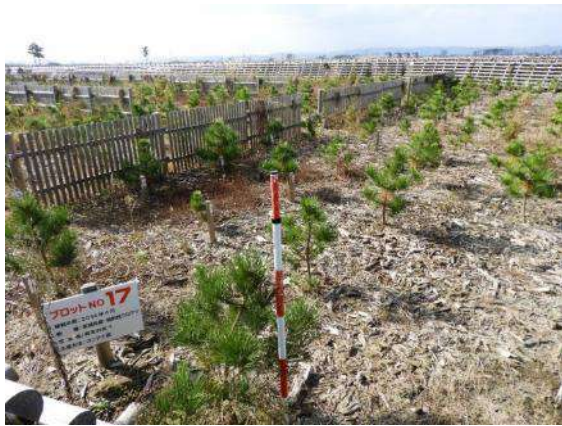
撮影：2018年11月

プロットNo.16と比較し、サイクリング道の外側に位置するため排水環境が良く生長が良い
 2018年11月 平均樹高:63.0cm 平均根元径:24.1mm

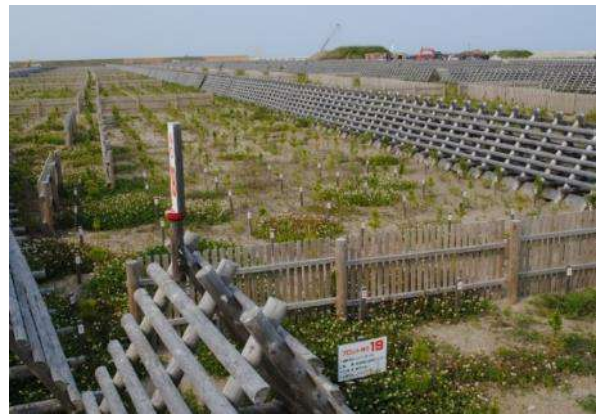
撮影：2017年6月

2017年11月 平均樹高:46.5cm 平均根元径:15.5mm
 堅密度:14/16/12 水湿:湿/湿
 (斜線 / : 10cm深/30cm深/50cm深)

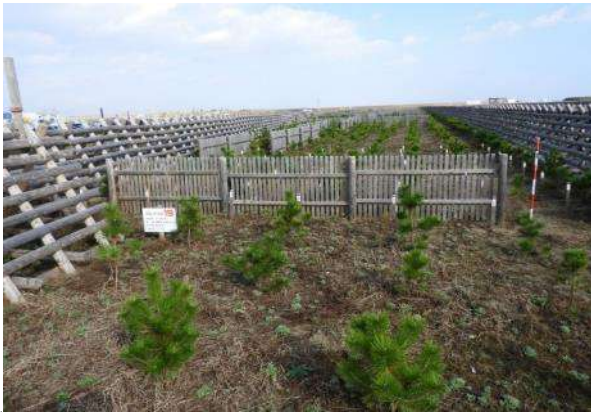
撮影：2018年11月

2018年11月 平均樹高:54.2cm 平均根元径:20.7mm

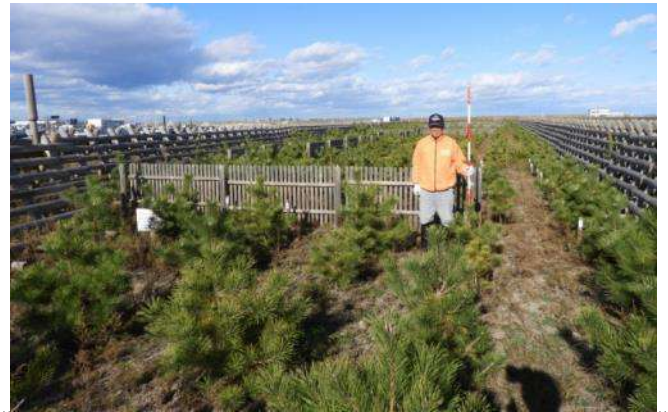
撮影：2019年11月

2019年11月 平均樹高:85.8cm 平均根元径:31.7mm

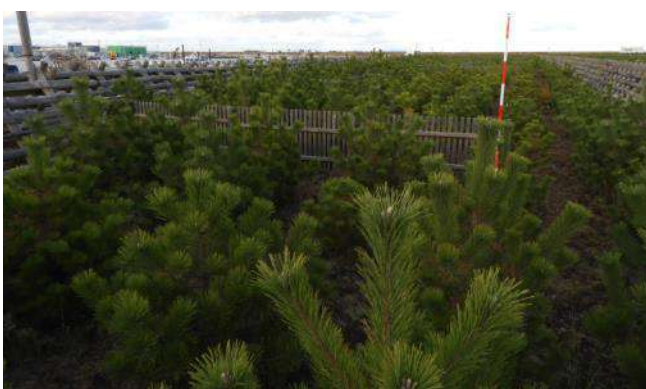
撮影：2020年11月

2020年11月 平均樹高:111.5cm 平均根元径:43.3mm

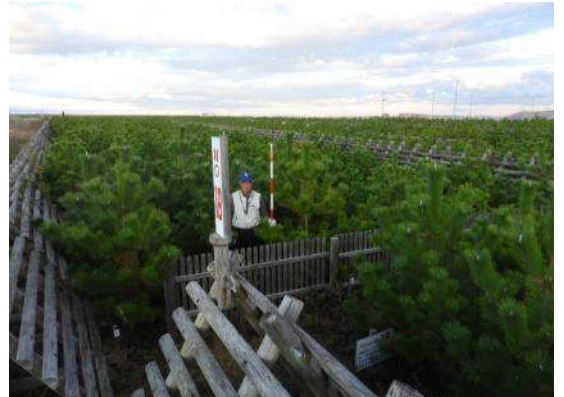
撮影：2021年11月

2021年11月 平均樹高:152.3cm 平均根元径:54.0mm

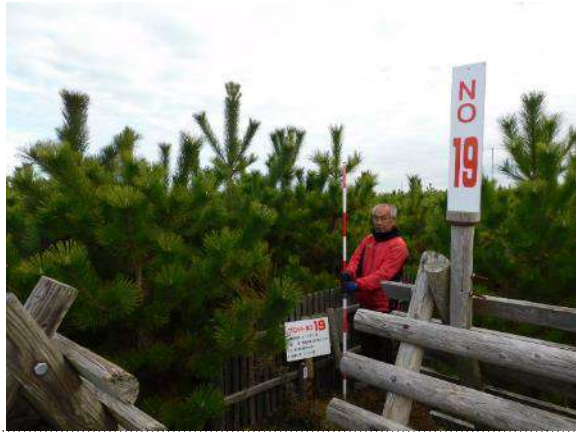
撮影：2022年11月

2022年11月 平均樹高:198.7cm 平均胸高直径:3.0cm
平均形状比66 前年比生長:樹高+46.4cm

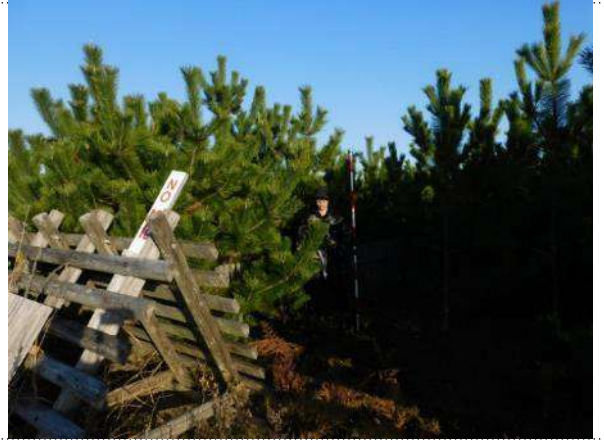
撮影：2023年12月

2023年11月 平均樹高:257.0cm 平均胸高直径:3.7cm
平均形状比69 前年比生長:樹高+58.3cm 胸高直径+0.7cm

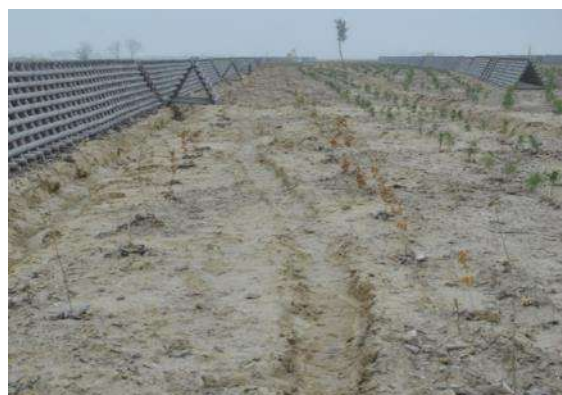
撮影：2014年5月

初植栽9日後 2年生苗春植え 泥付き苗使用
3ヵ月後生育率25%

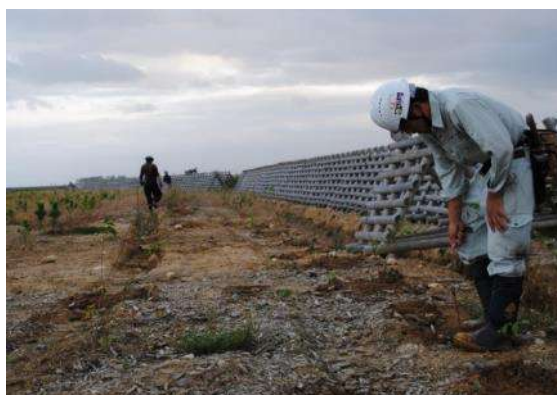
撮影：2014年9月30日

補植1回目 2年生苗秋植え 泥付き苗使用
1年後生育率64%

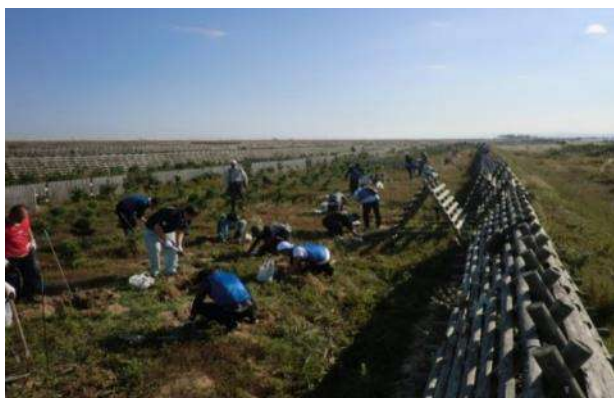
撮影：2016年10月20日 * 調査対象木

補植2回目 3年生苗秋植え
堅密度:12/13 水湿:乾/潤
(斜線 / : 10cm深/30cm深)

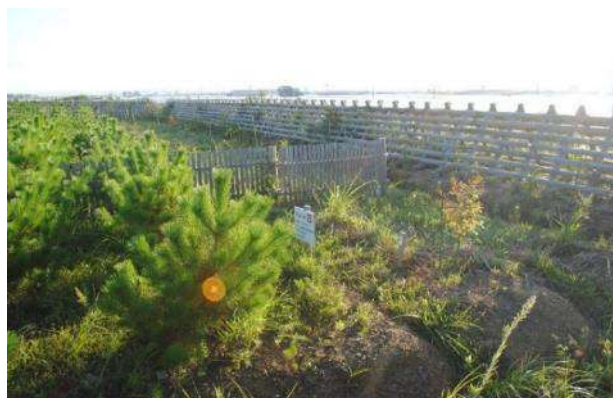
撮影：2017年9月

補植2回目から1年後生育率94.5%
堅密度:12/16/16 水湿:潤/潤/潤
(斜線 / : 10cm深/30cm深/50cm深)

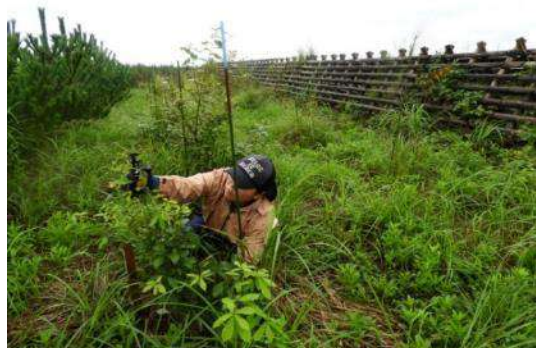
撮影：2018年9月

国有林内10種 全470本、生育率94%
