宮城県名取市
「海岸林再生プロジェクト10カ年計画」
(第1次 2011-2020年)
(第2次 2021-2030年)

生長モニタリング調査写真報告
(2014-2023年)

2024年4月
公益財団法人オイスカ / 名取市海岸林再生の会

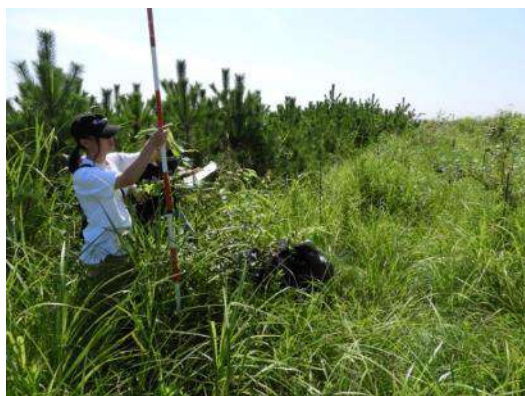
撮影：2019年11月

国有林内10種 全470本、生育率81%

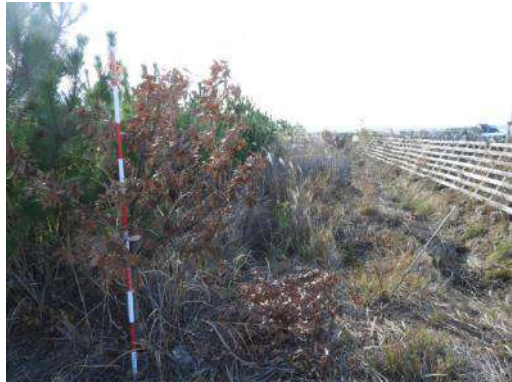
撮影：2020年11月

2020年11月 平均樹高:108.3cm 平均根元径:26.1mm

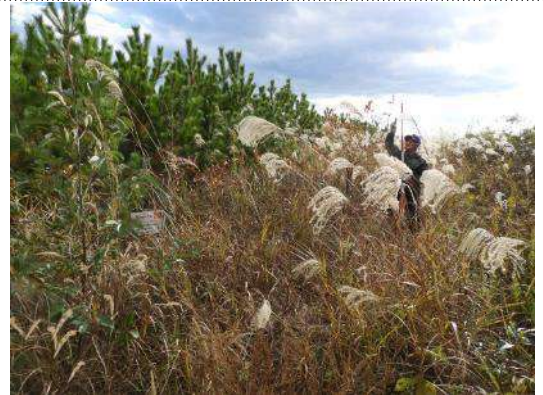
撮影：2021年11月

*概ね草丈を超える樹高となり、下刈・調査を終了した

2021年11月 平均樹高:111.4cm 平均根元径:22.4mm
2016年10月国有林区最終成立本数462本⇒2021年6月
(最終植栽から4年)：生育本数 344本に減少

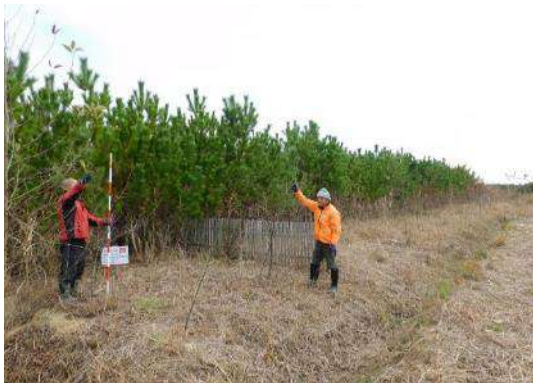
撮影：2022年11月 *秋に防風柵が撤去された

国有林区の生育本数 263本に減少

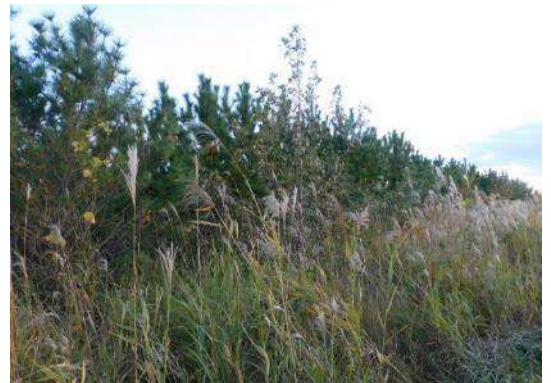
撮影：2023年11月

ジバチ発生のため生育本数調査は中止

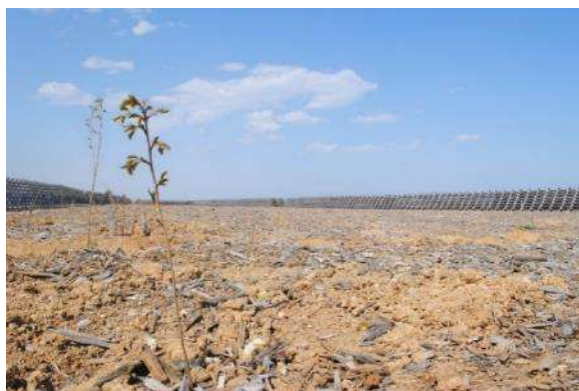
撮影：2015年4月

初植栽 2年生苗春植え 泥付き苗使用
半年後生育率17%

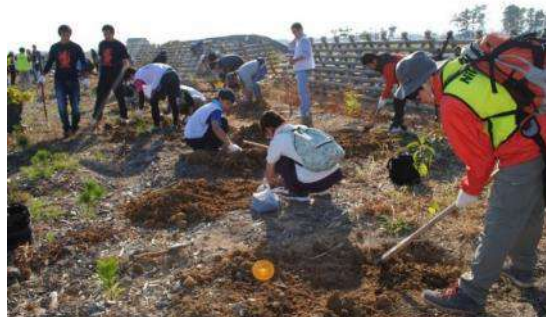
撮影：2015年10月

補植1回目 2年生苗秋植え 泥付き苗使用
1年後生育率34%

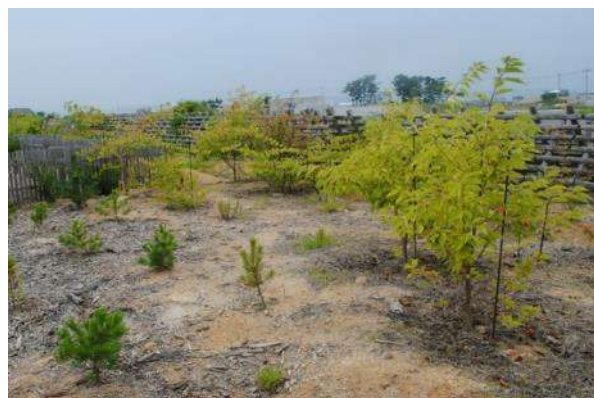
撮影：2017年7月

補植2回目から1年後生育率94.5%
2017年11月 堅密度:17/17/14 水湿:潤/潤/潤
(斜線 / : 10cm深/30cm深/50cm深)

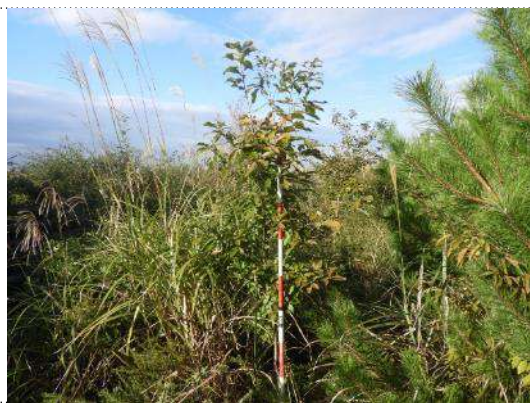
撮影：2021年11月

* 樹高が概ね草丈を越えたので、下刈・調査を終了した

2021年11月 平均樹高:178.5cm 平均根元径:30.6mm
2016年10月：市有林区最終成立本数237本⇒
2021年6月（最終植栽から4年）生育本数193本に減少

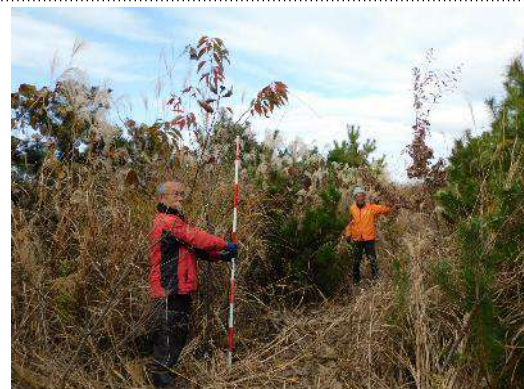
撮影：2022年11月

市有林区生育本数：184本

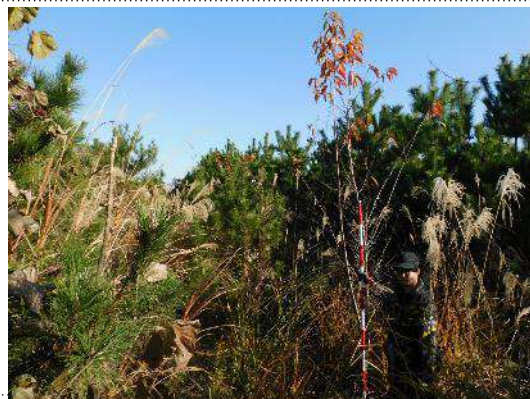
撮影：2021年12月

ジバチ発生のため生育本数調査は中止

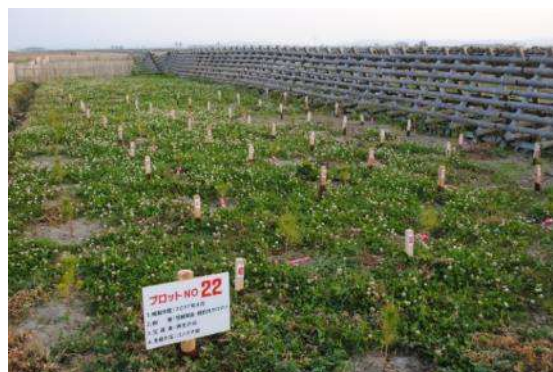
撮影：2017年6月

2017年5月 平均樹高:33.0cm 平均根元径:7.5mm
2017年11月 平均樹高39.0cm 平均根元径:8.7mm
堅密度:13/14/20 水湿:潤/潤
(斜線 / : 10cm深/30cm深/50cm深)

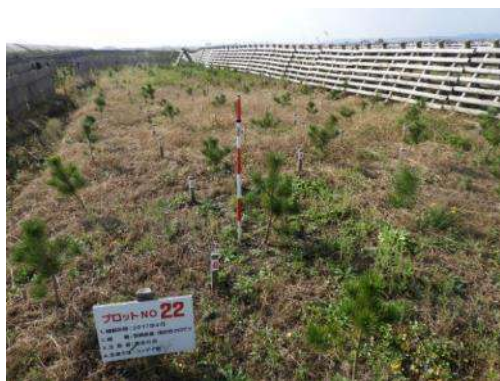
撮影：2018年11月

2018年11月 平均樹高:48.2cm 平均根元径:15.5mm

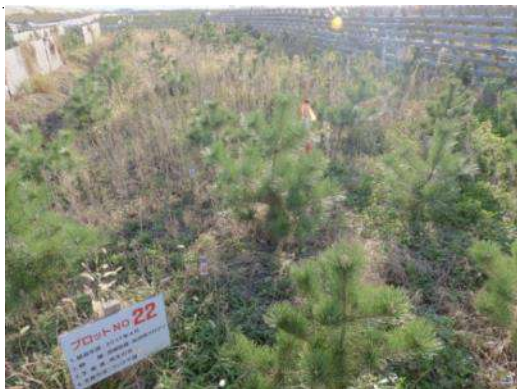
撮影：2019年11月

2019年11月 平均樹高:70.9cm 平均根元径:26.3mm

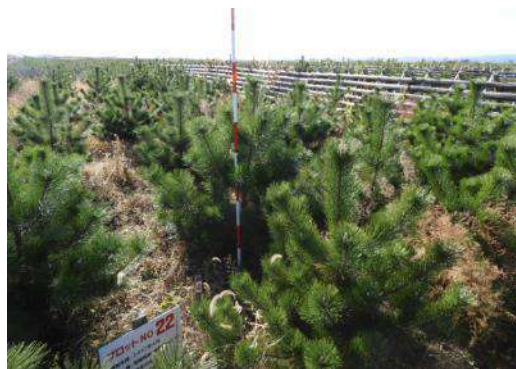
撮影：2020年11月

2020年11月 平均樹高113.6cm 平均根元径:42.9mm

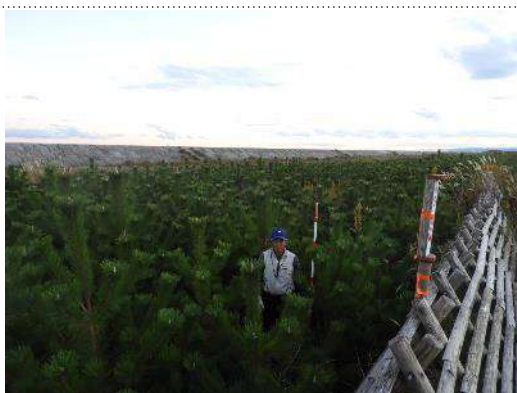
撮影：2021年11月

2021年11月 平均樹高176.7cm 平均根元径:57.1mm

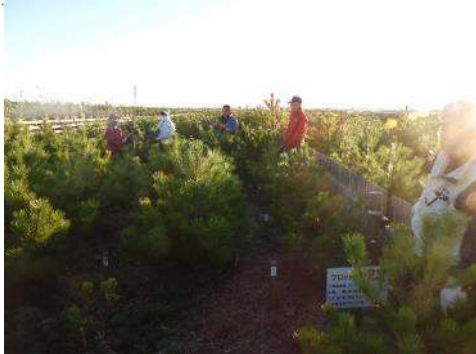
撮影：2021年11月 * 大排水溝の排水口工事前

2021年11月 平均樹高104.2cm 平均根元径:40.2mm
 前年比生長量：樹高+22.1cm 根元径+10.3mm

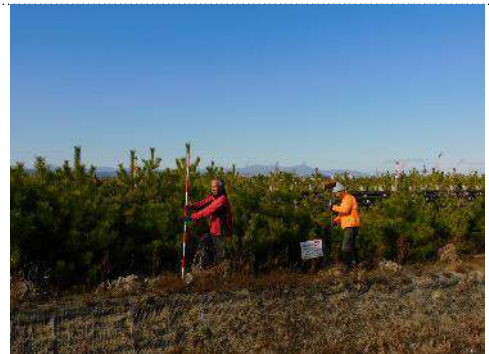
撮影：2022年11月 * 大排水溝の排水口工事後

2022年11月 平均樹高126.7cm 平均根元径:49.2mm
 前年比生長量：樹高+22.5cm 根元径+9mm

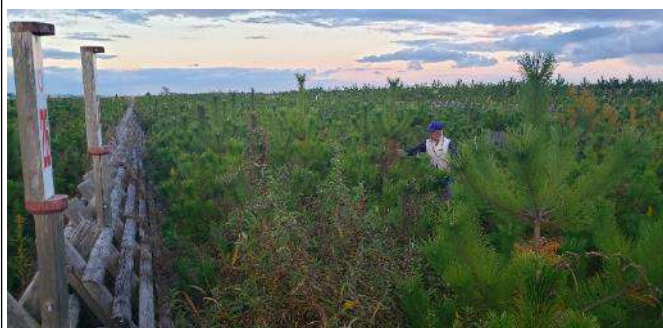
撮影：2021年11月 *大排水溝の排水口工事前

2021年11月 平均樹高157.8cm 平均根元径:47.1mm
 前年比生長量：樹高+46.1cm

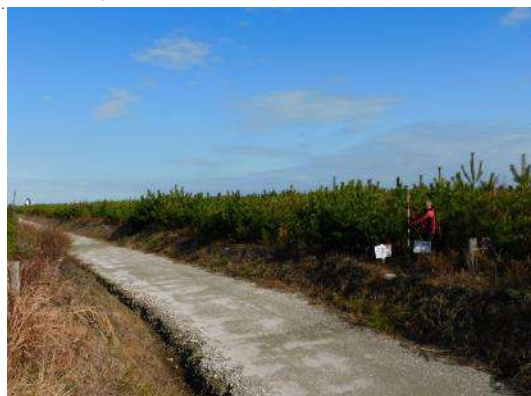
撮影：2022年11月 *大排水溝の排水口完成後

2022年11月 平均樹高217.5cm 平均胸高直径:3.0cm
 平均形状比73 前年比生長:樹高+59.7cm

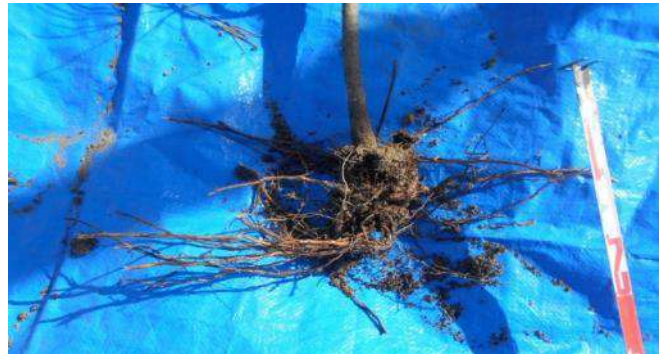
撮影：2018年12月

多湿土壌のため、根が影響を受けている

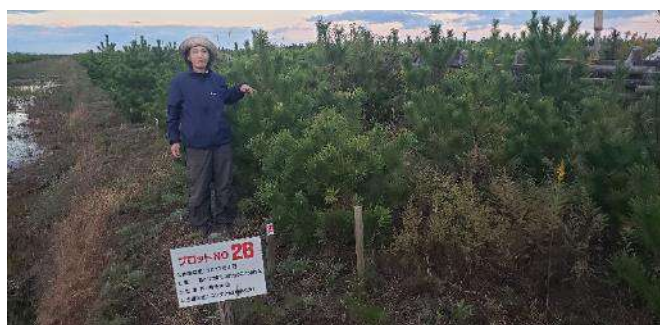
撮影：2021年11月 *大排水溝の排水口工事前

2021年11月 平均樹高:152.1cm 平均根元径:38.1mm
 前年比生長：樹高+47.1cm 根元径+3.7mm

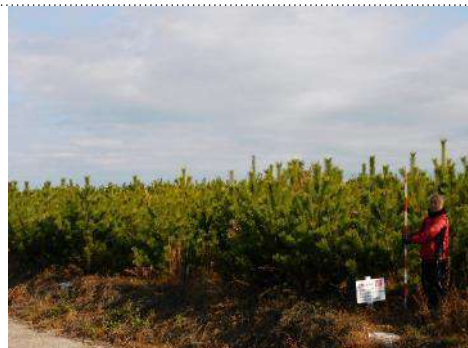
撮影：2022年11月 *大排水溝の排水口工事後

2022年11月 平均樹高:206.2cm 平均胸高直径:2.7cm
 平均形状比76 前年比生長：樹高+54.1cm

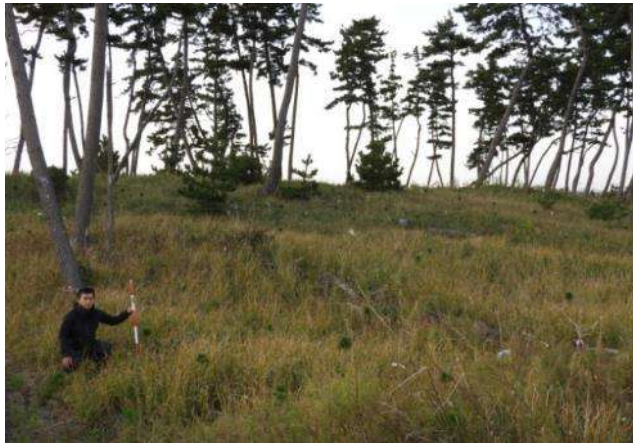
撮影：2019年11月

活着率100%

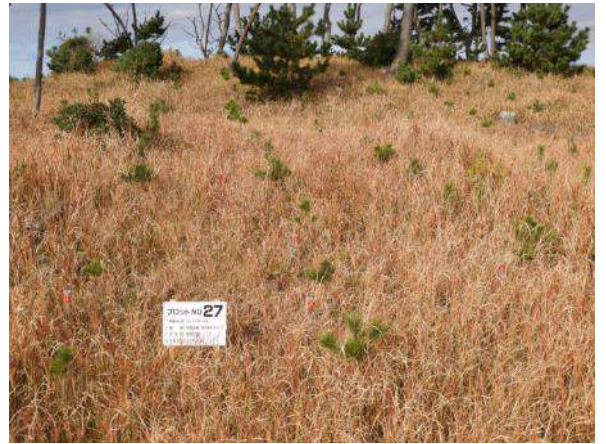
撮影：2020年11月

2020年11月 平均樹高:65.8cm 平均根元径:15.0mm

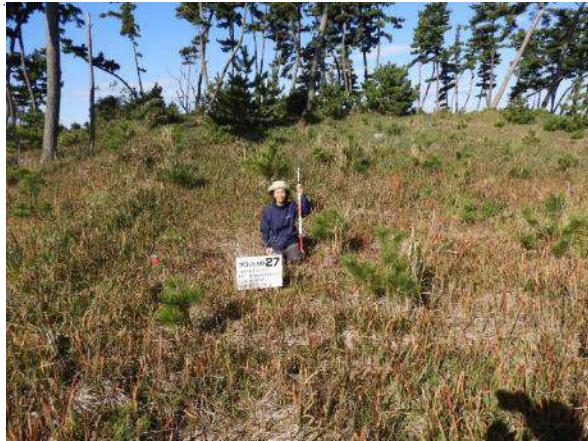
撮影：2021年11月

2021年11月 平均樹高:87.9cm 平均根元径:22.1mm

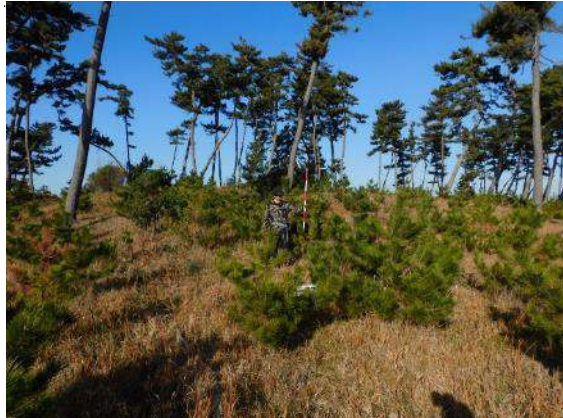
撮影：2023年12月

2023年11月 平均樹高:130.11cm 平均根元径:40.51mm

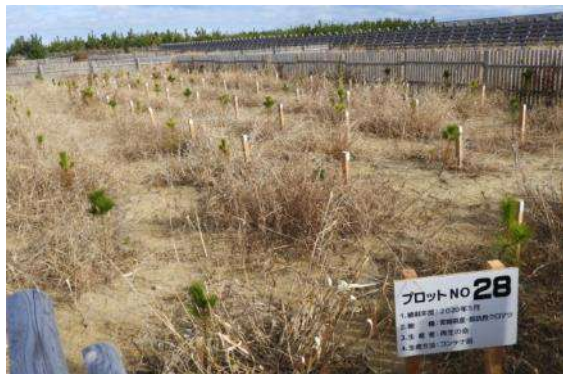
撮影：2020年11月

2020年11月 平均樹高:48.2cm 平均根元径:11.1mm

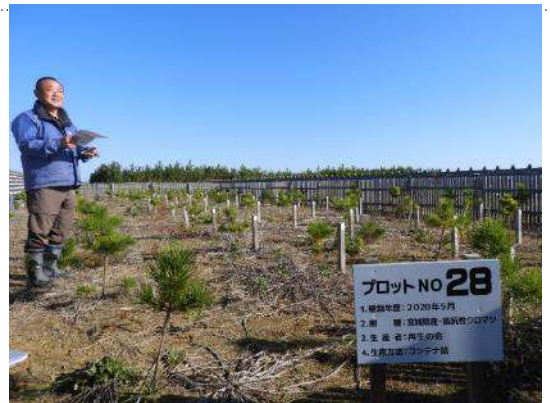
撮影：2021年11月

2021年11月 平均樹高:57.0cm 平均根元径:14.9mm

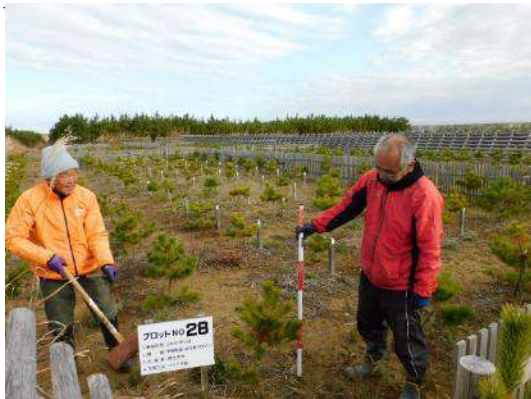
撮影：2022年11月

2022年11月 平均樹高:64.5cm 平均根元径:19.7mm

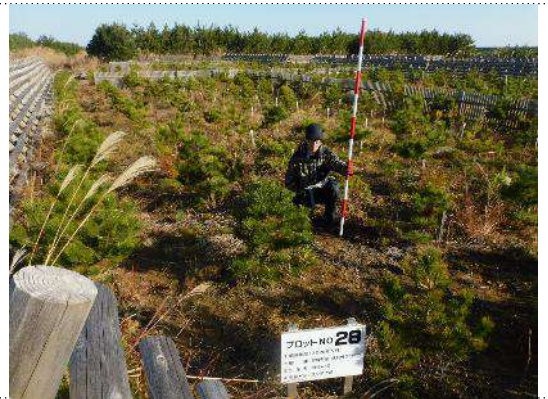
撮影：2023年12月

2023年11月 平均樹高:77.54cm 平均根元径:26.35mm

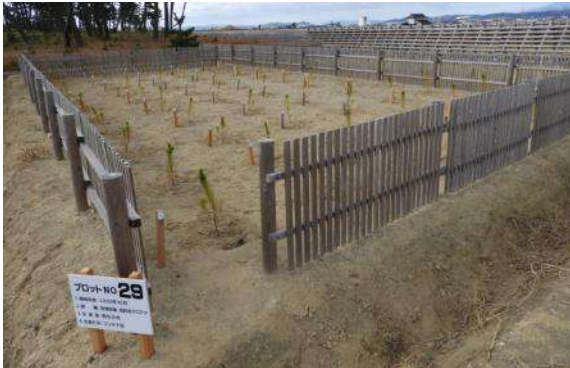
撮影：2020年11月 植栽直後

2020年11月 平均樹高:47.6cm 平均根元径:7.5mm
山田司郎名取市長とオイスカ中野理事長他が植栽

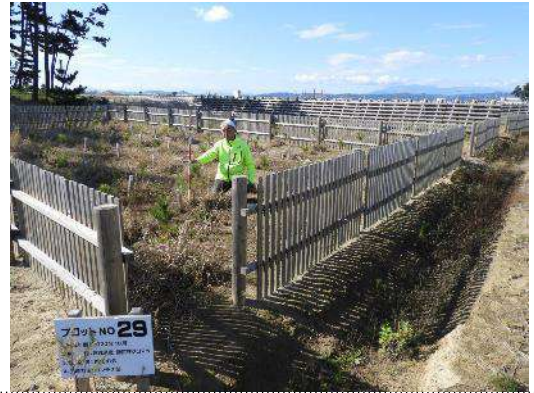
撮影：2021年11月

2021年11月 平均樹高:52.3cm 平均根元径:9.8mm

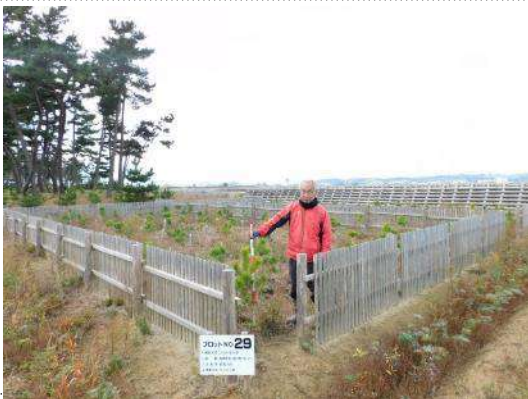
撮影：2022年11月

2022年11月 平均樹高:63.8cm 平均根元径:15.0mm

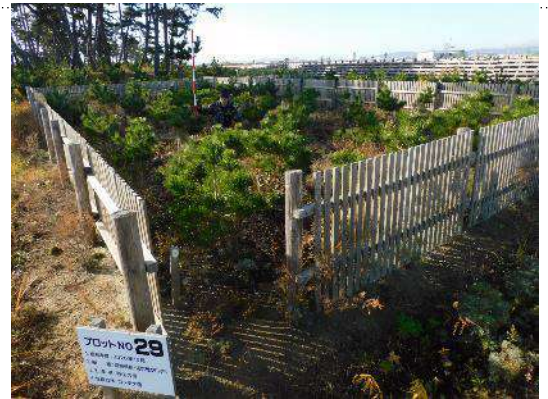
撮影：2023年12月

2023年11月 平均樹高:86.0cm 平均根元径:28.84mm

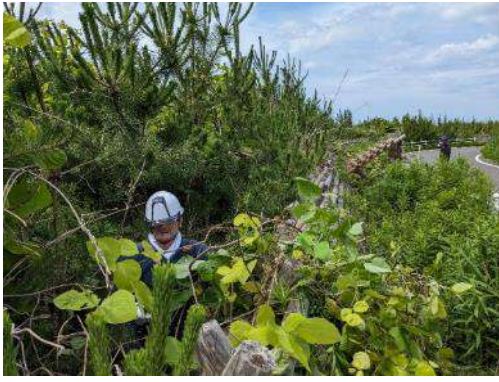
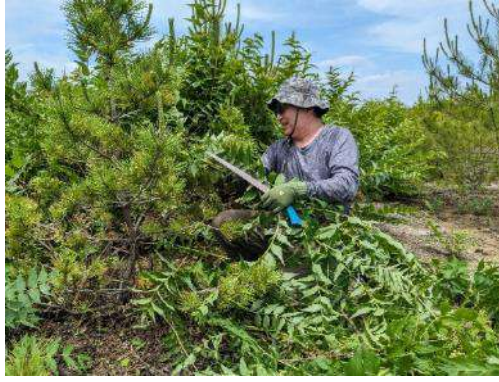
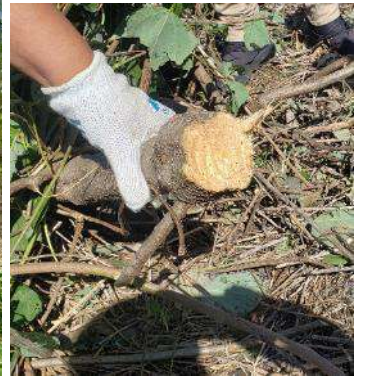
夏場はクズ、フジヅルやニセアカシアの刈り取り作業が中心。太く木質化したクズも見られる(右)
